Plan Especial  
de Protección y Reforma Interior  
del Cerro de Santa Catalina

**INFORMACION Y NORMATIVA  
PARTICULARIZADA DE LOS EDIFICIOS**

Eladio Valle, 5

2208-11

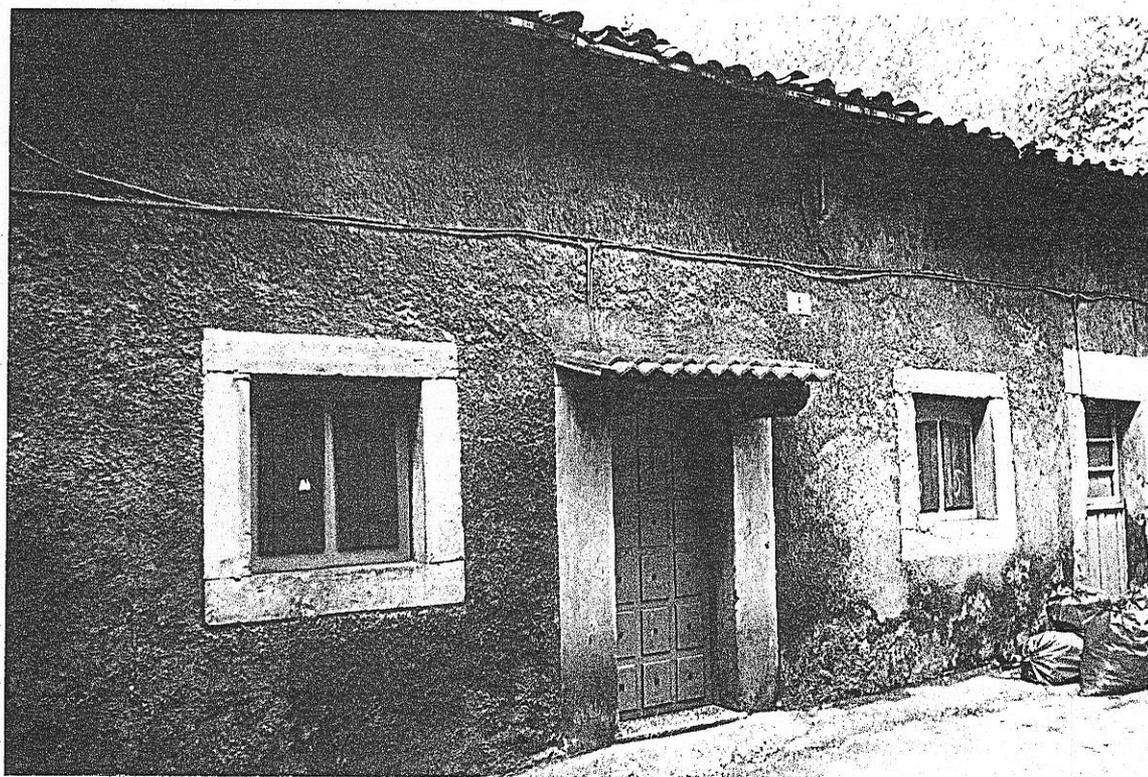
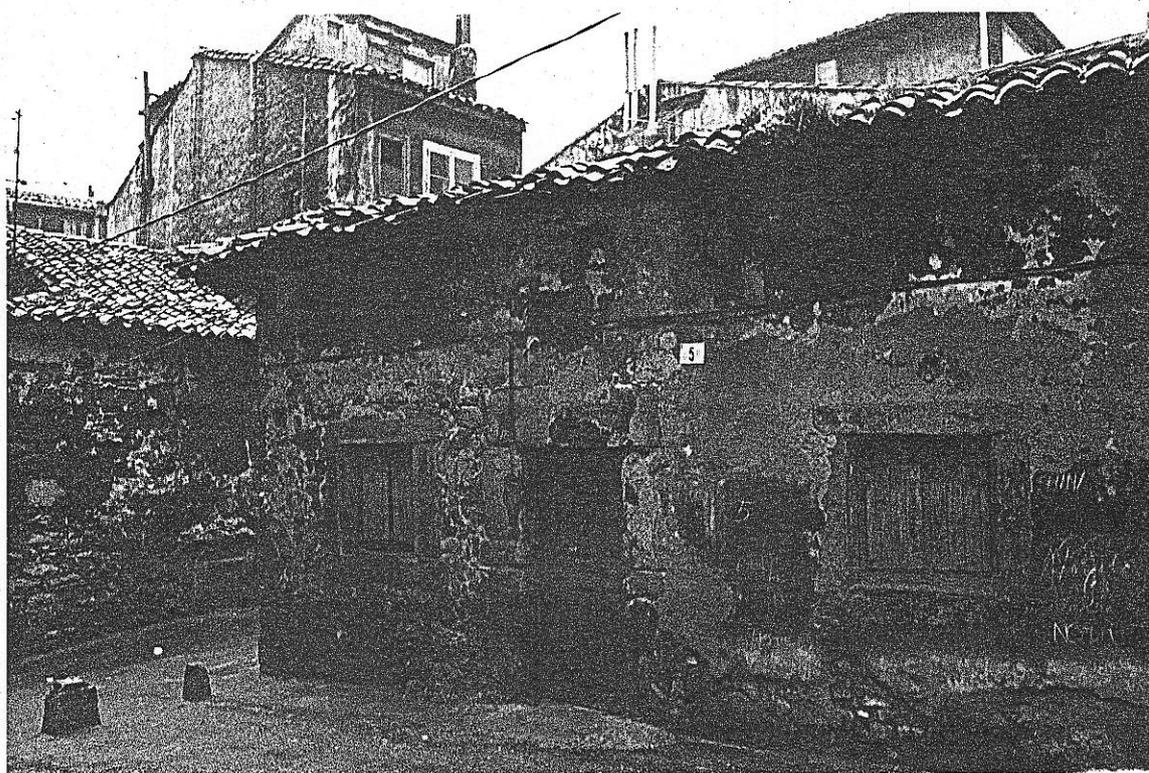
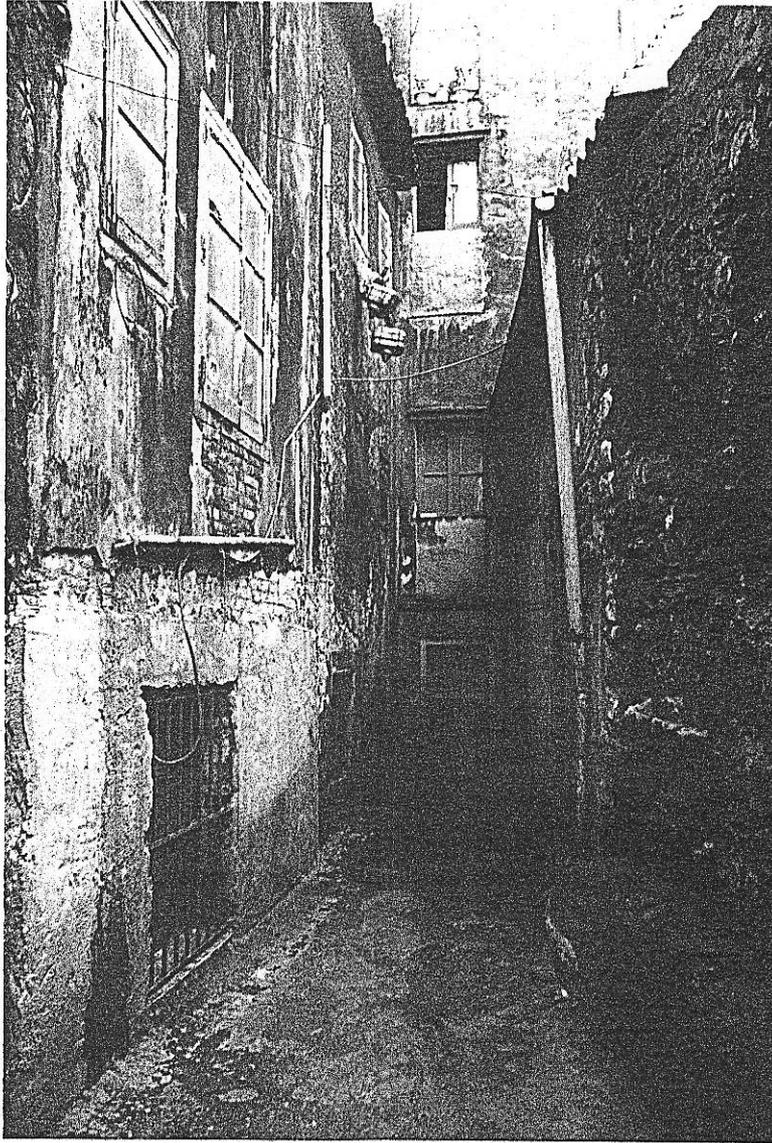
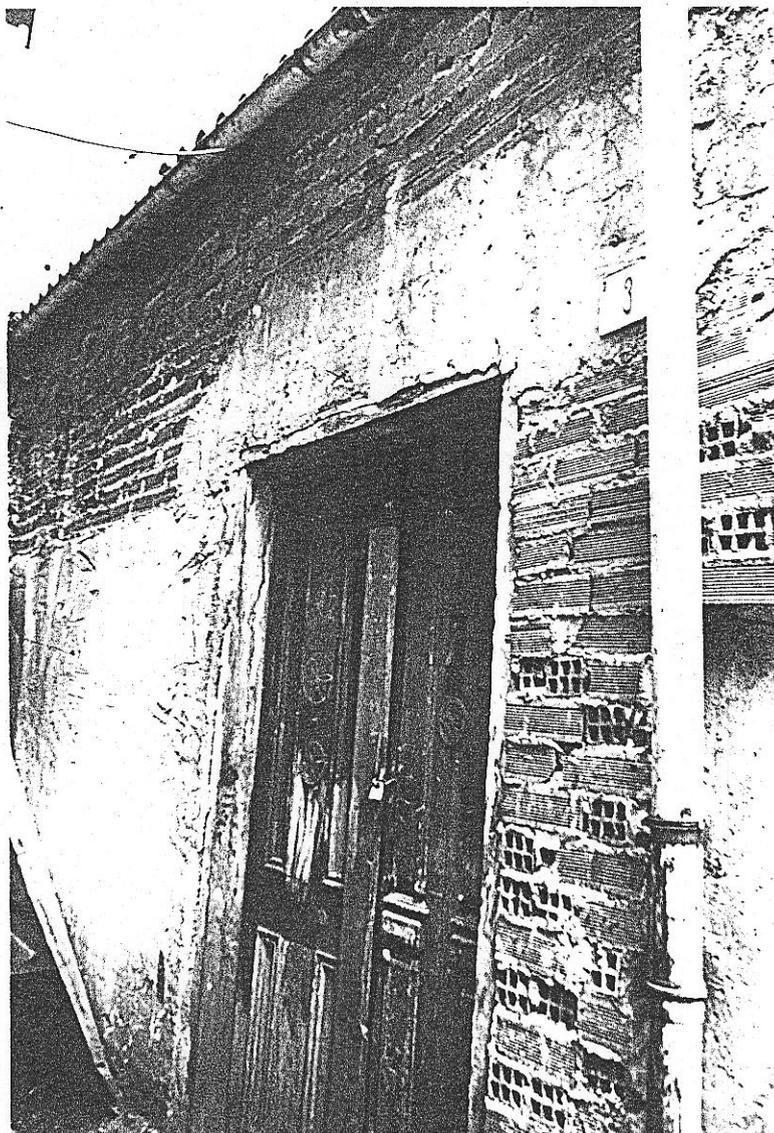
DOCUMENTACION FOTOGRAFICA

Notas Se ha derribado una planta y se ha añadido un cuerpo posterior de construcción precaria.

Rasgos estilísticos y formales Ejemplo de arquitectura popular del XVII-XVIII con muros de mampostería y sobria y esquemática distribución de huecos. Alterada por adición cuerpo posterior y acabados en carpintería.

El edificio sólo mantiene la planta baja, habiéndose derruido la primera.

Por su interés como ejemplo de arquitectura popular histórica, se estima conveniente su conservación reconstruyendo la planta primera.

Paralelamente, debe derruirse el cuerpo añadido posterior, añadido del edificio, operación que saneará el insalubre callejón al que dan su fachada posterior tres edificios de la c/ Atocha.

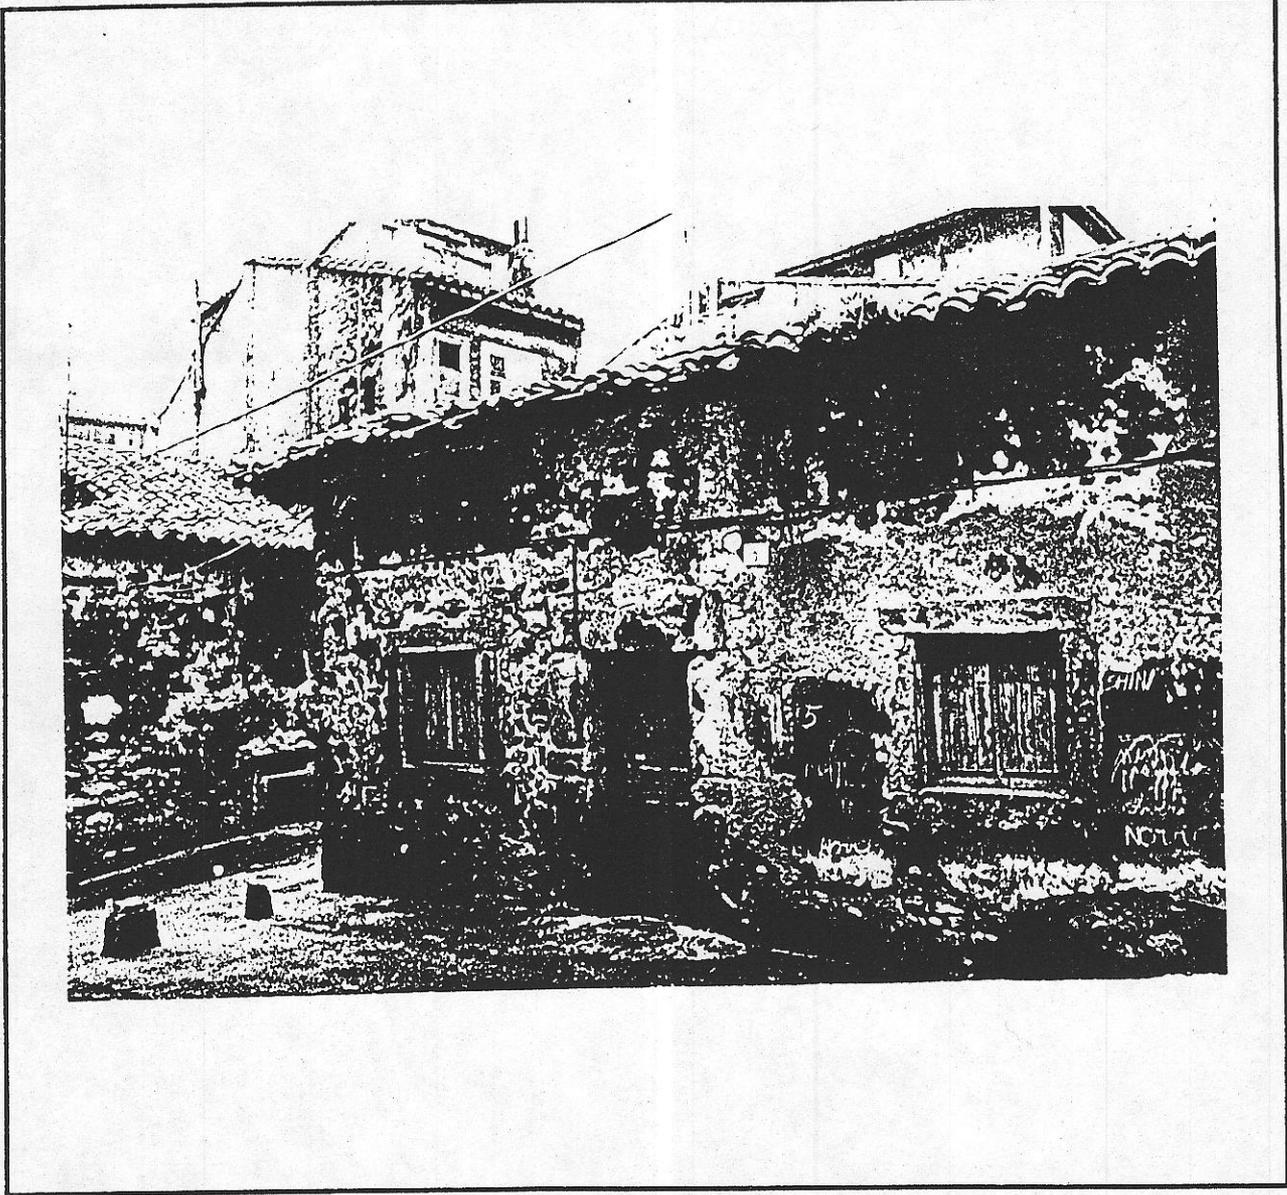
**FACHADAS: MATERIALES Y ACABADOS**

FACHADA PRINCIPAL  
 Planta Baja MAMPUESTRA  
 Plantas Superiores

FACHADA POSTERIOR  
 Planta Baja  
 Plantas Superiores

CUBIERTA TEJA  
 MEDIANERIAS VISTAS  
 OTRAS PARTES Y ELEMENTOS DEL EDIFICIO  
 Carpintería exterior MADEIRA  
 Cornisa o alero  
 Otros:  
 Otros: JAMBAS y DINTERES DE PIEDRA
