Plan Especial
de Protección y Reforma Interior
del Cerro de Santa Catalina

**INFORMACION Y NORMATIVA
PARTICULARIZADA DE LOS EDIFICIOS**

Atocha, 83

FICHAS DE INFORMACION

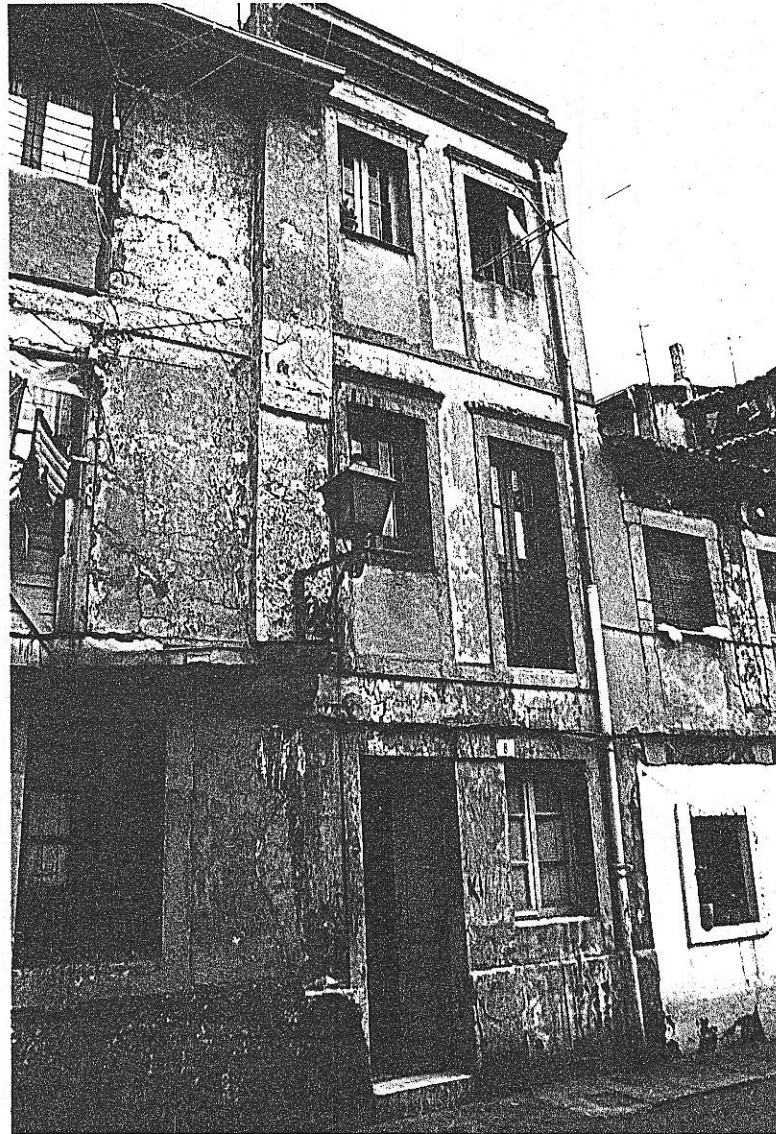
DOCUMENTACION FOTOGRAFICA

El edificio posee sólo un valor contextual, enmarcándose en los esquemas de raíz neoclásica - ampliamente difundidas en el barrio, con versiones escuetas y simplificadas y materiales "pobres" (molduraciones con enfoscados).

Su tipología es inadecuada, al tener gran profundidad, ser sumamente estrecho y poseer tres - plantas, lo que determina unas deficientes condiciones de habitabilidad.

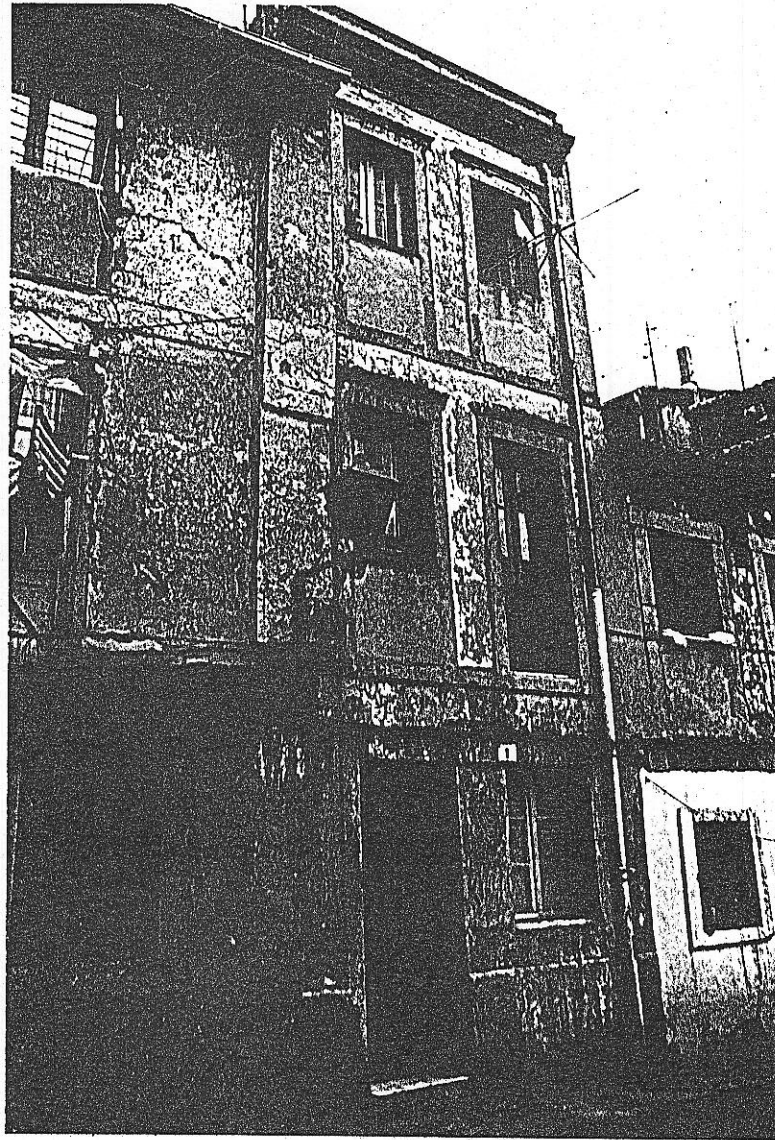
OBRAS DE ADECUACION ARQUITECTONICA DE ELEMENTOS EXTERIORES

Huecos de balcones cegados por petos.

Reparación y adecuación de fachada (enfoscado y pintura, reparación de molduras, etc).

Supresión de petos y recuperación de huecos de balcones originarios, con carpintería conforme a los mismos.
