Plan Especial
de Protección y Reforma Interior
del Cerro de Santa Catalina

**INFORMACION Y NORMATIVA
PARTICULARIZADA DE LOS EDIFICIOS**

Atocha, 16

Plan Especial
de Protección y Reforma Interior
del barrio de Cimadevilla

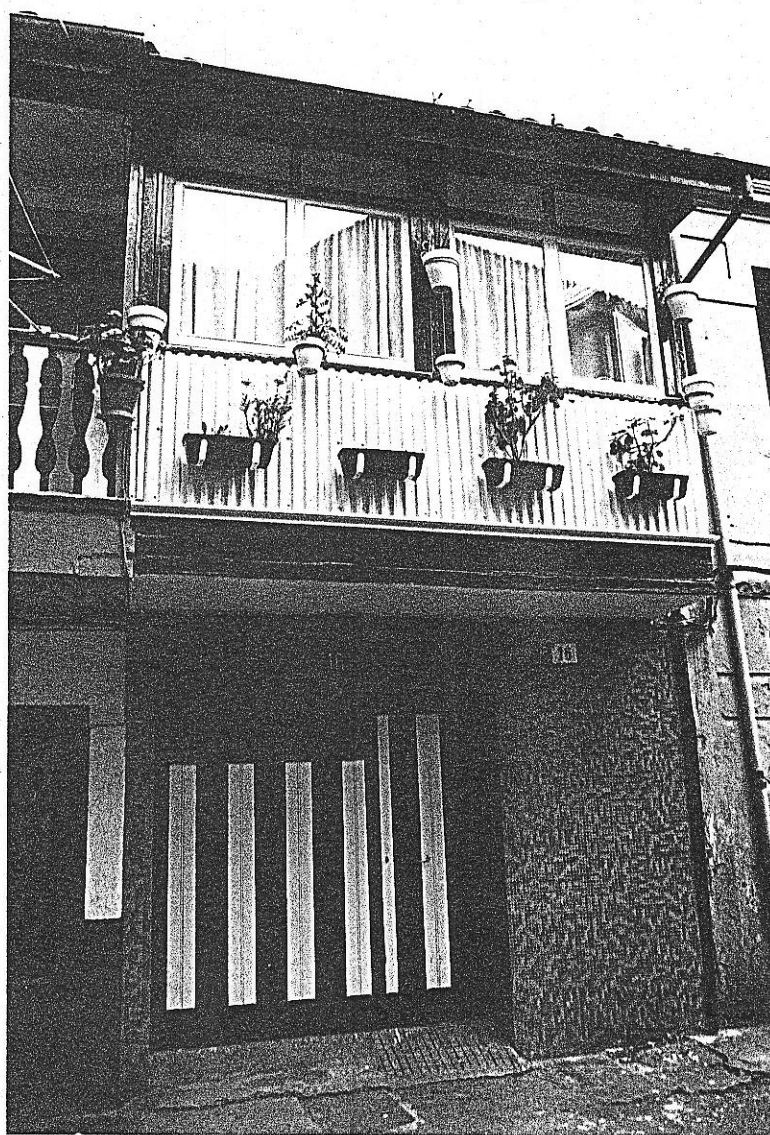
DOCUMENTACION FOTOGRAFICA

Rasgos estilísticos y formales Sobre una base estructural de vivienda histórica popular se ha efectuado una reforma con un aberrante despliegue de acabados incongruentes: gresite, chapa pintada, carpintería de aluminio.

Por otra parte, su composición exterior es extremadamente inapropiada debida a la reforma efectuada, que ha desfigurado por completo la organización originaria de la fachada.

Se considera conveniente, por ello, autorizar su sustitución con mantenimiento de altura, recuperación de la composición de fachada originaria, y mejora de las condiciones de habitabilidad.
