Plan Especial
de Protección y Reforma Interior
del Cerro de Santa Catalina

**INFORMACION Y NORMATIVA
PARTICULARIZADA DE LOS EDIFICIOS**

Plan Especial
de Protección y Reforma Interior
del barrio de Cimadevilla

edificio Julio Fernandez 9

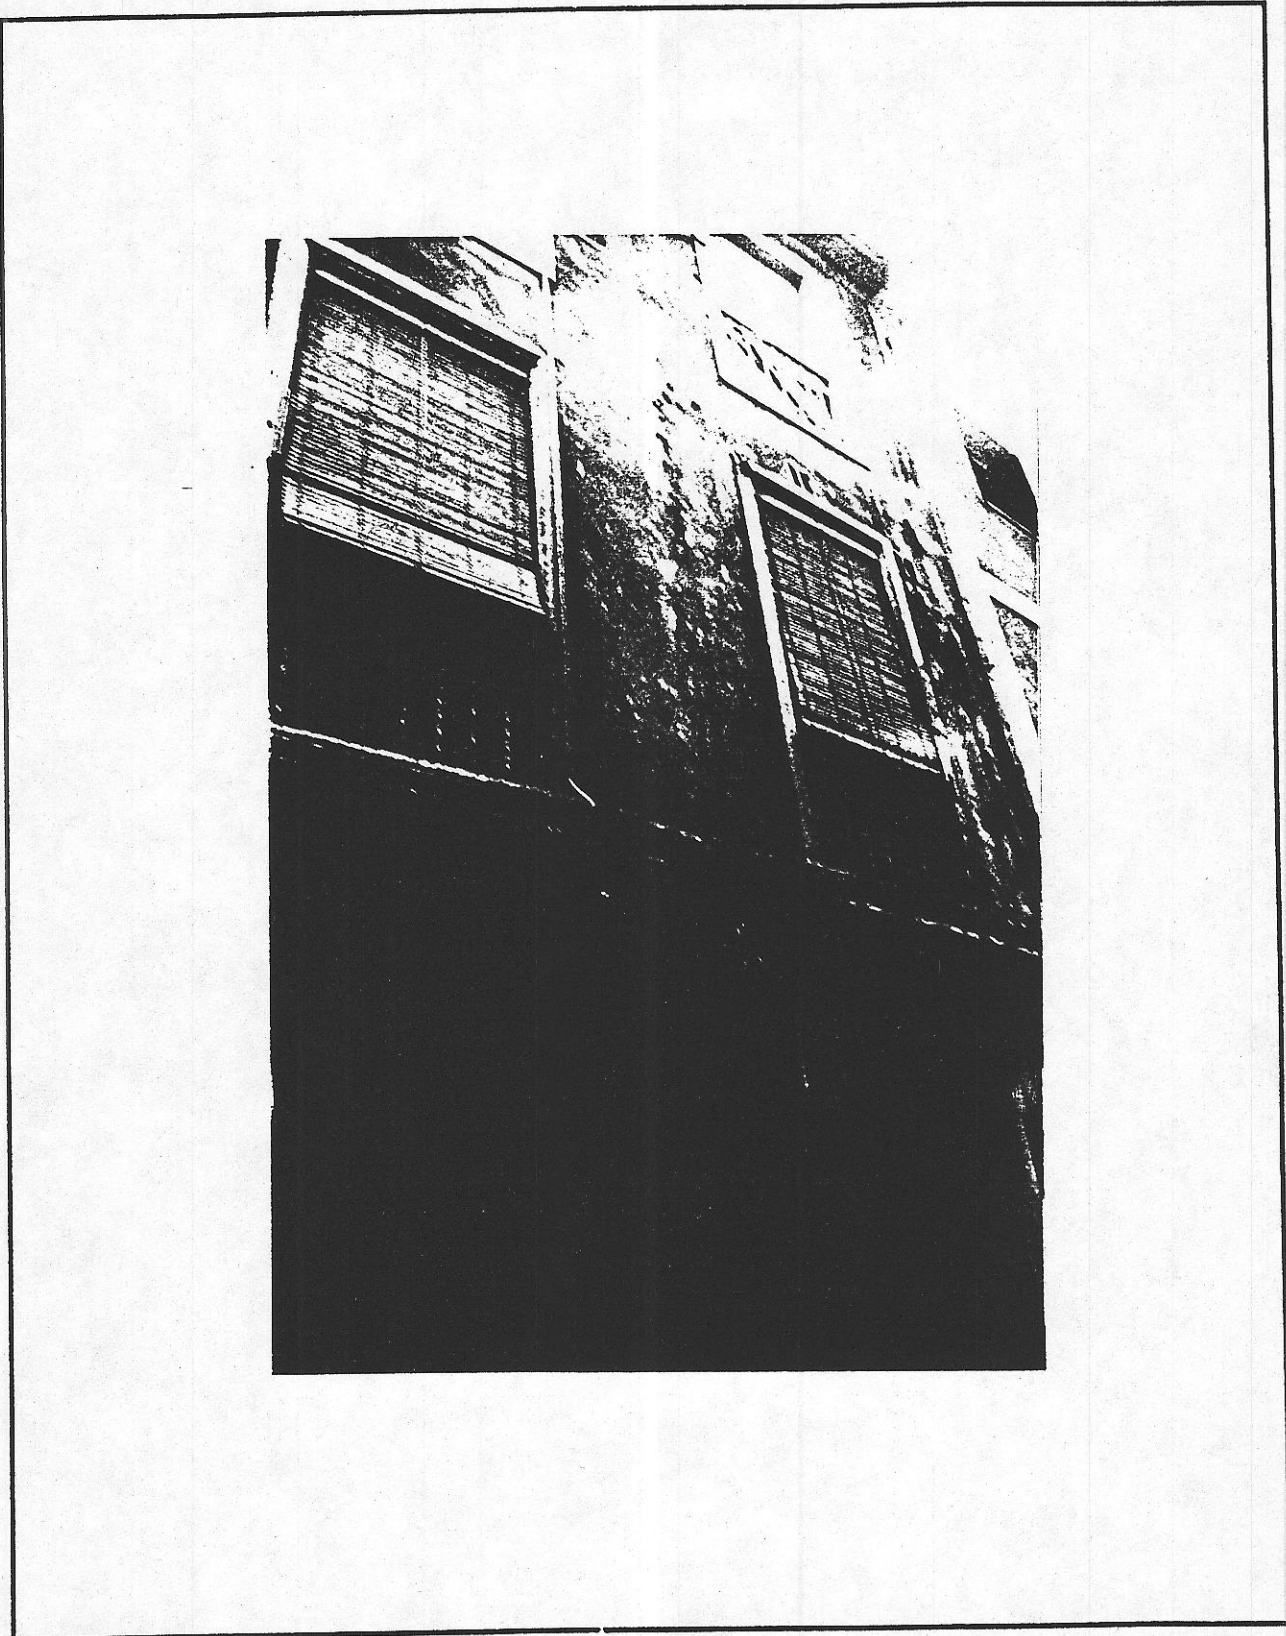
DOCUMENTACION FOTOGRAFICA

Rasgos estilísticos y formales Derivación neoclásica, con materiales de escasa calidad y pobreza ornamental.

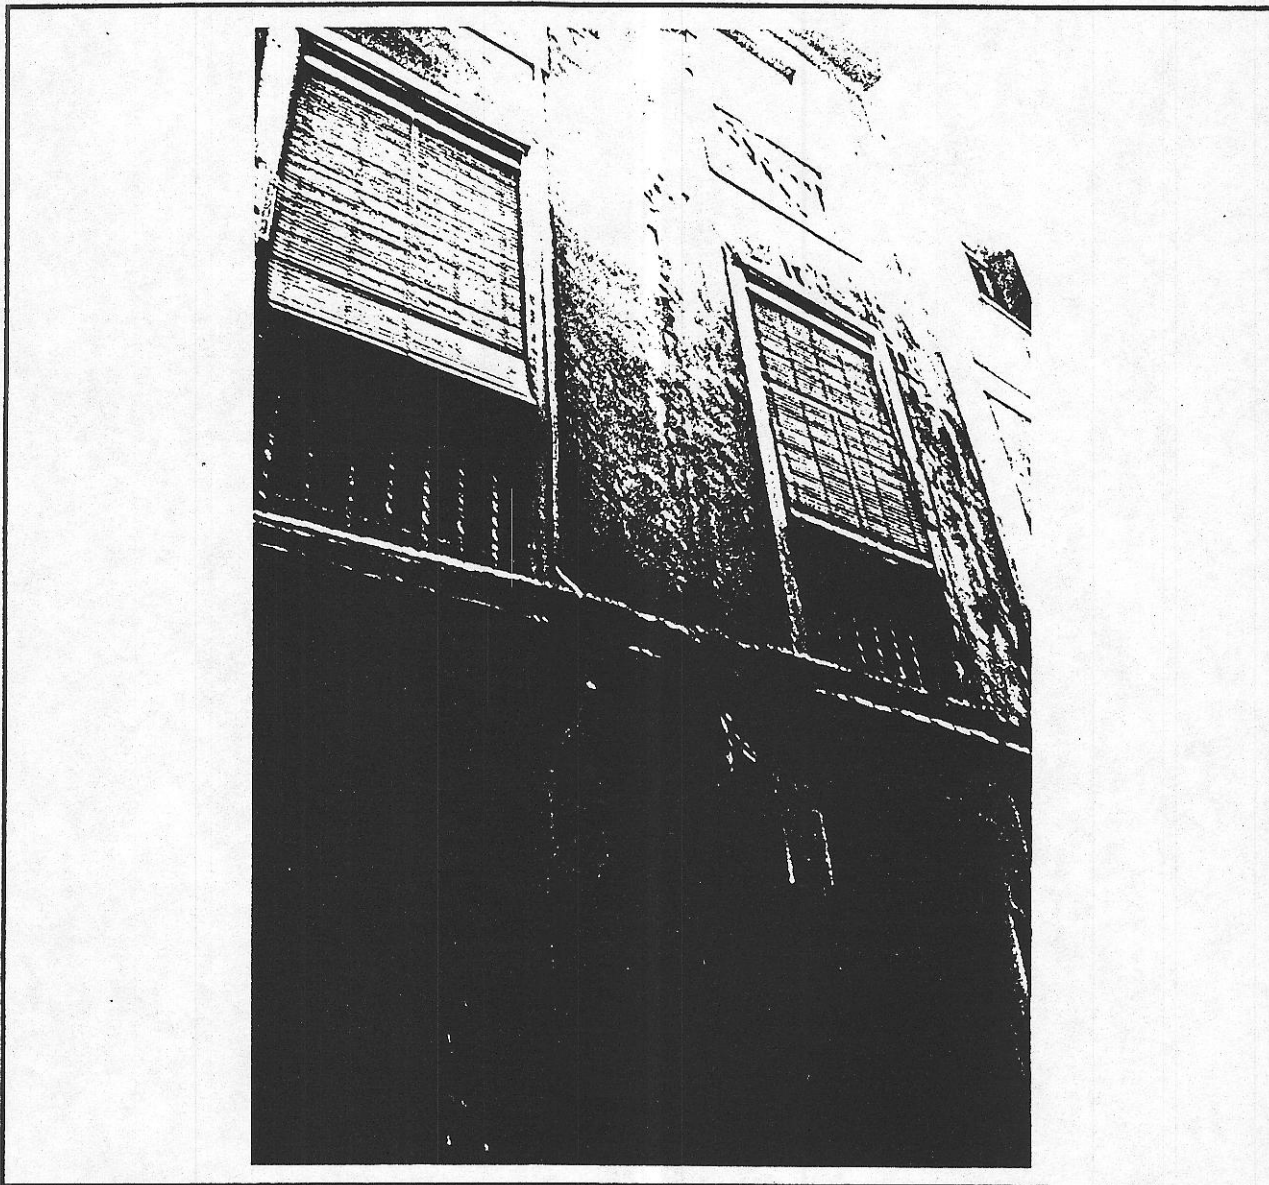
FACHADAS: MATERIALES Y ACABADOS

FACHADA PRINCIPAL	
Planta Baja	MURO LADRILLO ENFOSCADO
Plantas Superiores	" "

FACHADA POSTERIOR	
Planta Baja	
Plantas Superiores

CUBIERTA	TEJA
MEDIANERIAS VISTAS	
OTRAS PARTES Y ELEMENTOS DEL EDIFICIO	
Carpintería exterior	MADERA
Cornisa o alero	ENFOSCADO
Otros:	IMPUESTA Y RECELADOS EN ENFOSCADO
Otros:
