Plan Especial  
de Protección y Reforma Interior  
del Cerro de Santa Catalina

INFORMACION Y NORMATIVA  
SINTEZADA DE LOS EDIFICIOS

Plan Especial  
de Protección y Reforma Interior  
del barrio de Cimadevilla

edificio Artilleria 2

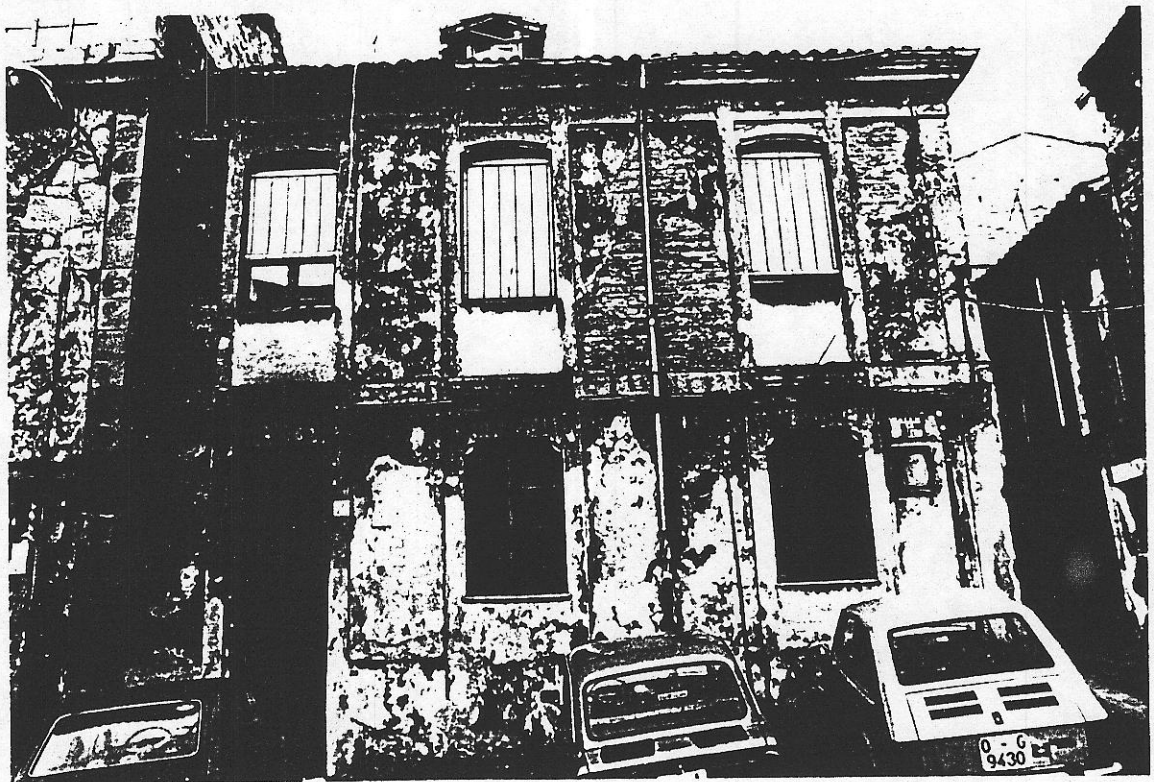
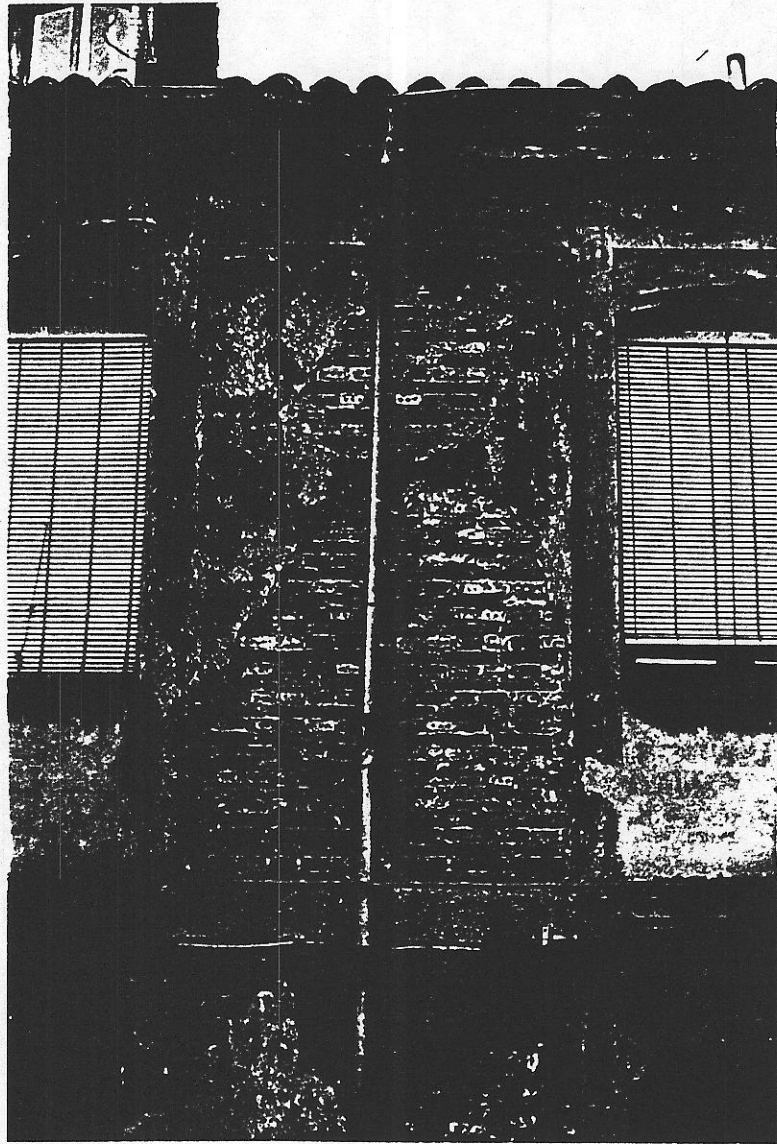
DOCUMENTACION FOTOGRAFICA

Fachada compuesta por huecos de balcones y ventanas dispuestos regularmente, con recercados de enfoscados lisos, con detalles ornamentales muy simples: dintel recto con pequeñas ménsulas en planta baja y dintel ligeramente arqueado en primera planta.

La cornisa, de molduración clásica, es también de enfoscado.

Los paños entre huecos son de enfoscado, pintado con el color rojo oscuro característico de Gijón.

ELEMENTOS MODIFICADOS: Los balcones de primera planta han sido modificados en ventanas, mediante pechos de fábrica.

BUEN ESTADO		DETERIORO		
		Ligero	Medio	Extremo	
	<input type="checkbox"/>	<input type="checkbox"/>	<input checked="" type="checkbox"/>	<input type="checkbox"/>

a) Se restituirá la composición originaria de balcones en 1ª planta, con carpintería y cerrajería adecuada.

b) En enfoscado y pintura se realizará en rojo oscuro.
