Plan Especial
de Protección y Reforma Interior
del Cerro de Santa Catalina

**INFORMACION Y NORMATIVA
SINGULARIZADA DE LOS EDIFICIOS**

Plan Especial
de Protección y Reforma Interior
del barrio de Cimadevilla

edificio Artilleria 14

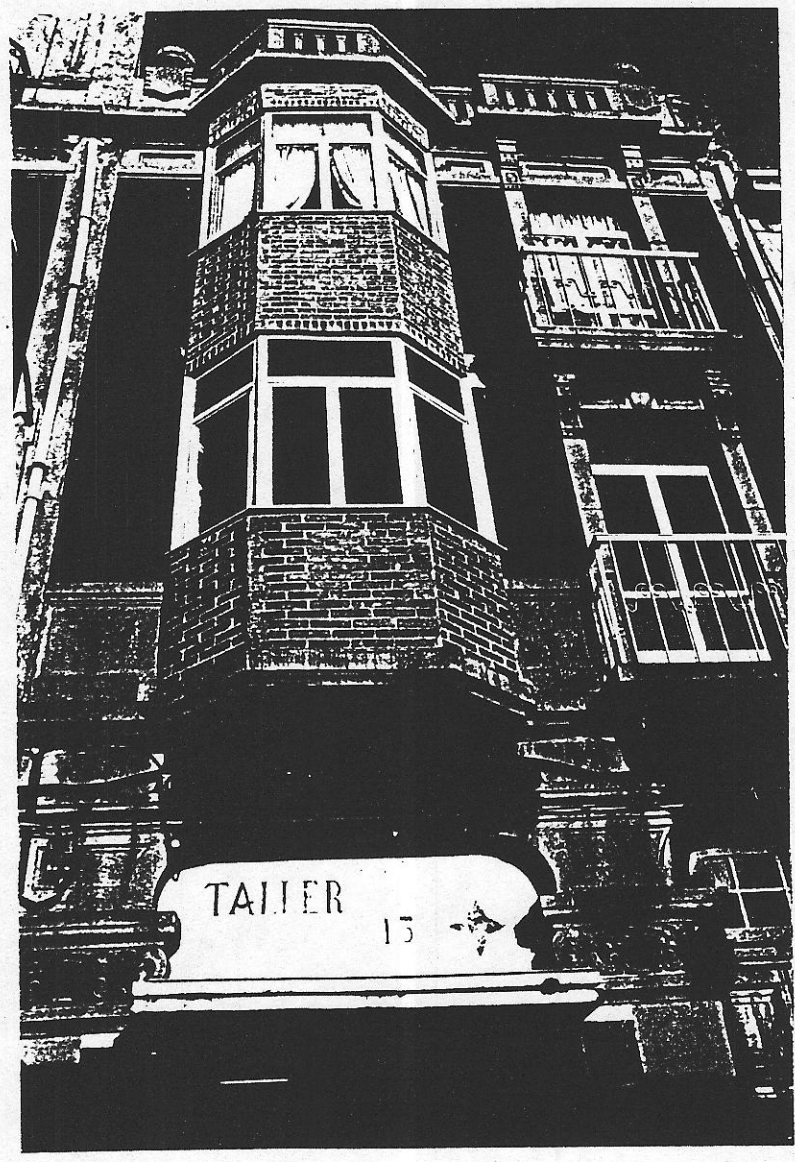
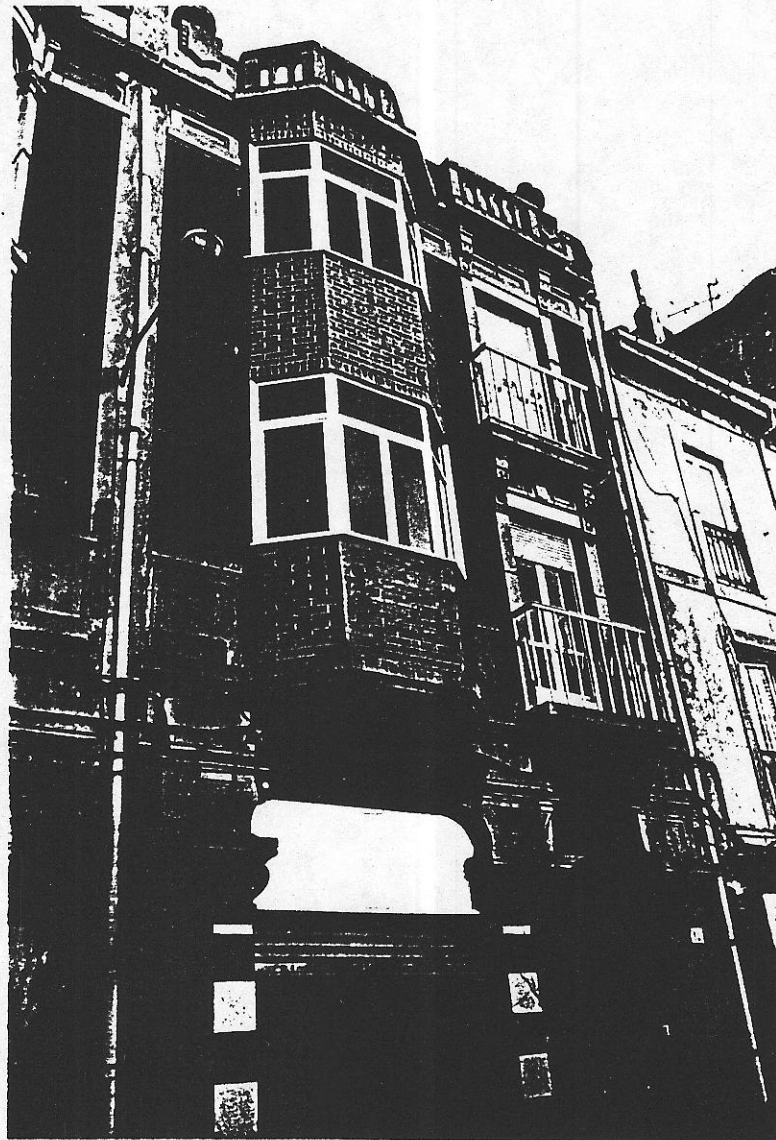
DOCUMENTACION FOTOGRAFICA

Poseía una columna de miradores achaflanados seguramente idénticos a las del nº 16, que han sido sustituidos por miradores de ladrillo y carpintería de aluminio, totalmente discordantes con el edificio.

Se ha sustituido asimismo la carpintería y cerrajería de balcones, con carpintería de aluminio y cerrajería de pletina incongruente con el edificio.

Se mantiene íntegramente la composición en planta baja, con zócalo de piedra e interesante ornamentación de capiteles, de lenguaje modernista.

Se conserva también el revestimiento de fachada de azulejo granate, y los voladizos y recercados de balcones. Asimismo, se mantienen los balaustres de remate originarios, con florones y otros detalles ornamentales.

Se conservarán íntegramente las fachadas, suprimiendo los actuales miradores y restituyendo miradores idénticos a los del edificio colindante.

Se suprimirán carpinterías y cerrajerías actuales en balcones, restituyendo elementos idénticos a los originarios.
