Plan Especial
de Protección y Reforma Interior
del Cerro de Santa Catalina

INFORMACION Y NORMATIVA
SINGULARIZADA DE LOS EDIFICIOS

Plan Especial
de Protección y Reforma Interior
del barrio de Cimadevilla

edificio Honesto Batallón 19

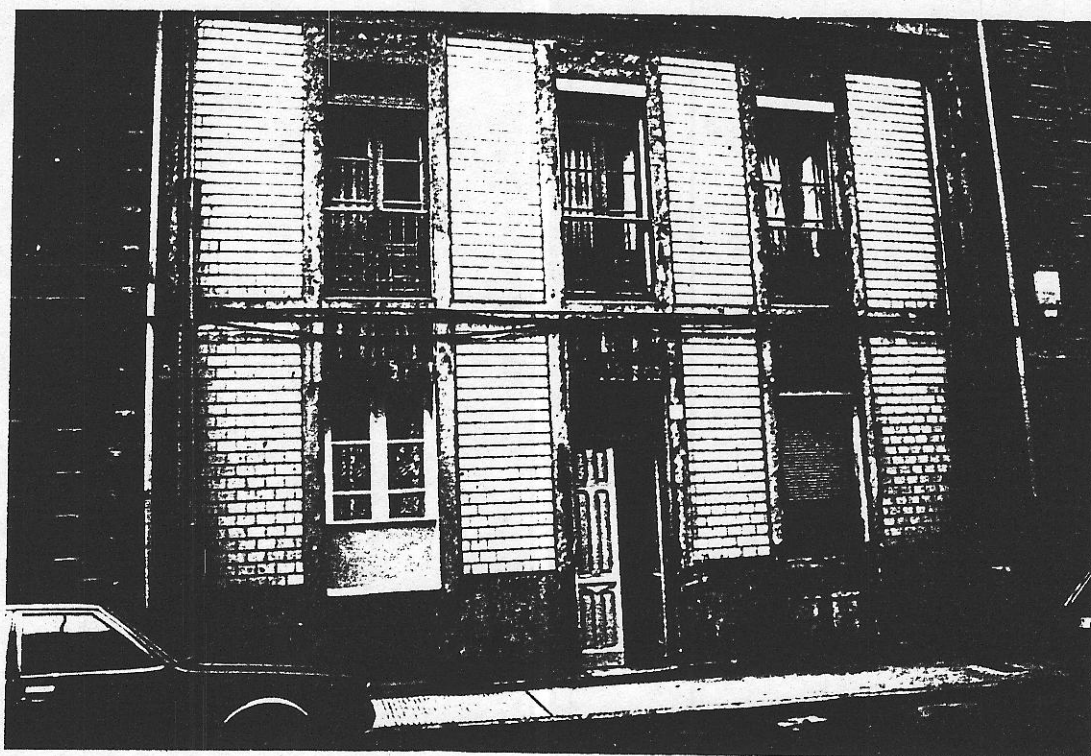
DOCUMENTACION FOTOGRAFICA

La fachada responde a los esquemas de derivación neoclásica tan frecuentes en Gijón, en una versión muy simplificada: la composición se ordena exclusivamente con huecos de balcones distribuidos regularmente con recercados e impostas de enfoscado formando una malla geométrica continua, unida al zócalo y a la cornisa.

Los paños de cerramiento se recubren de azulejo blanco.

La cerrajería metálica es muy simple, con balaustres verticales con algunos elementos ornamentales cerrados.

El portal se encuentra revestido de azulejos.
