Plan Especial
de Protección y Reforma Interior
del Cerro de Santa Catalina

**INFORMACION Y NORMATIVA
PARTICULARIZADA DE LOS EDIFICIOS**

Travesía de las Ballenas, 2

Plan Especial
de Protección y Reforma Interior
del barrio de Cimadevilla

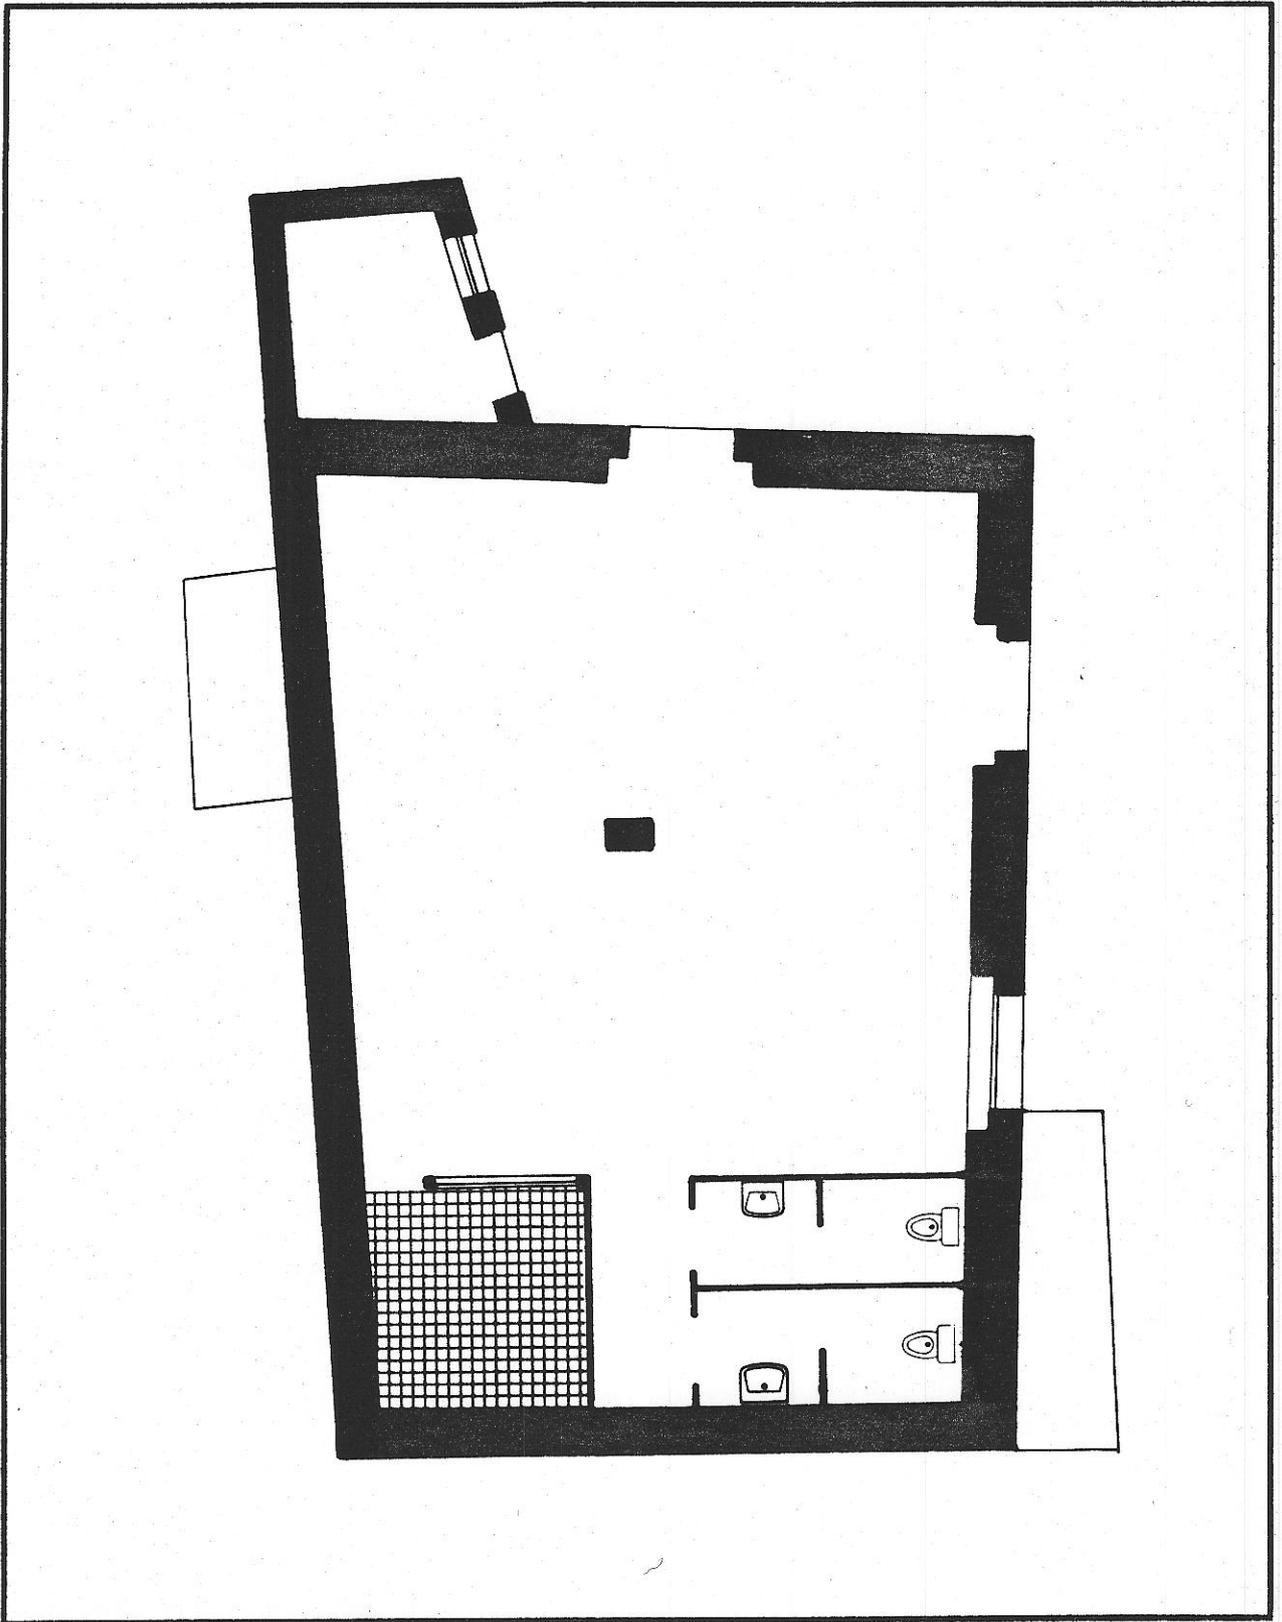
ESTADO ACTUAL: PLANTA BAJA

Sistema tradicional arquitectura popular asturiana, con muros de piedra y línea de carga interior, con dos crujías.

Los muros laterales avanzan en "aleta" sosteniendo en el frente una balconada de madera.

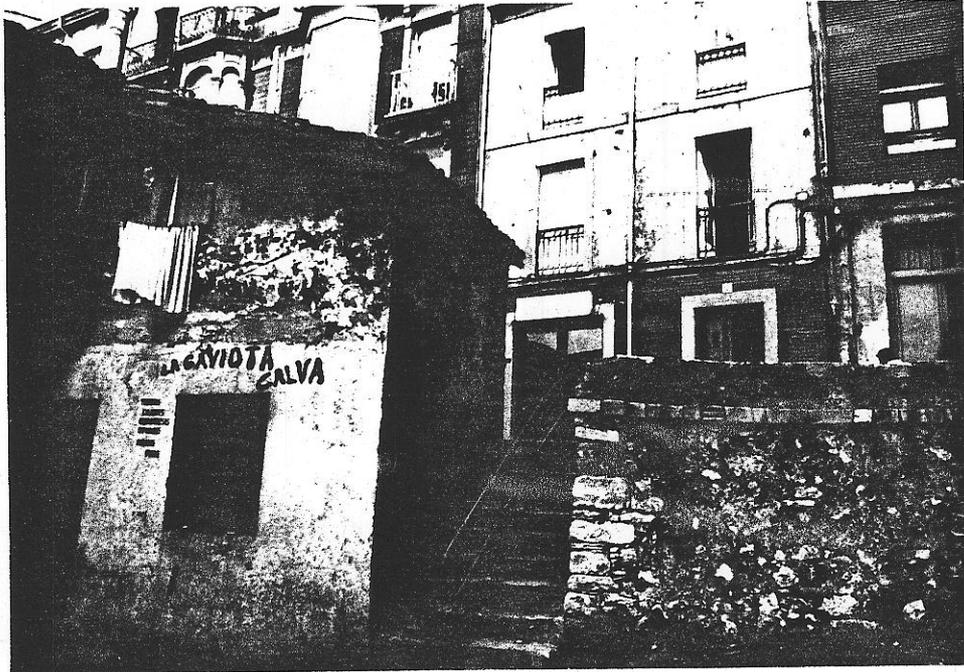
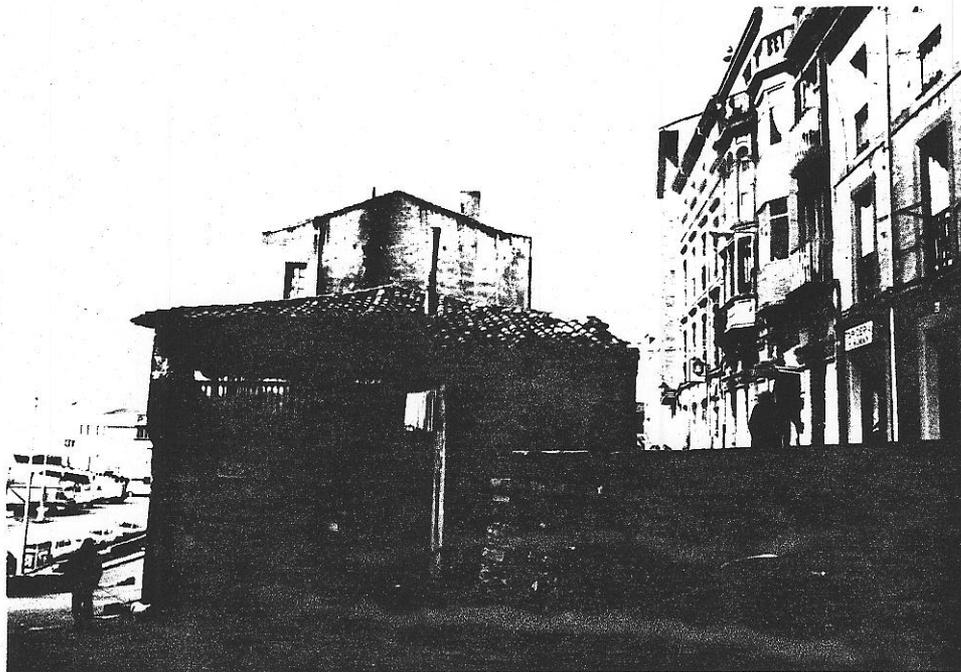
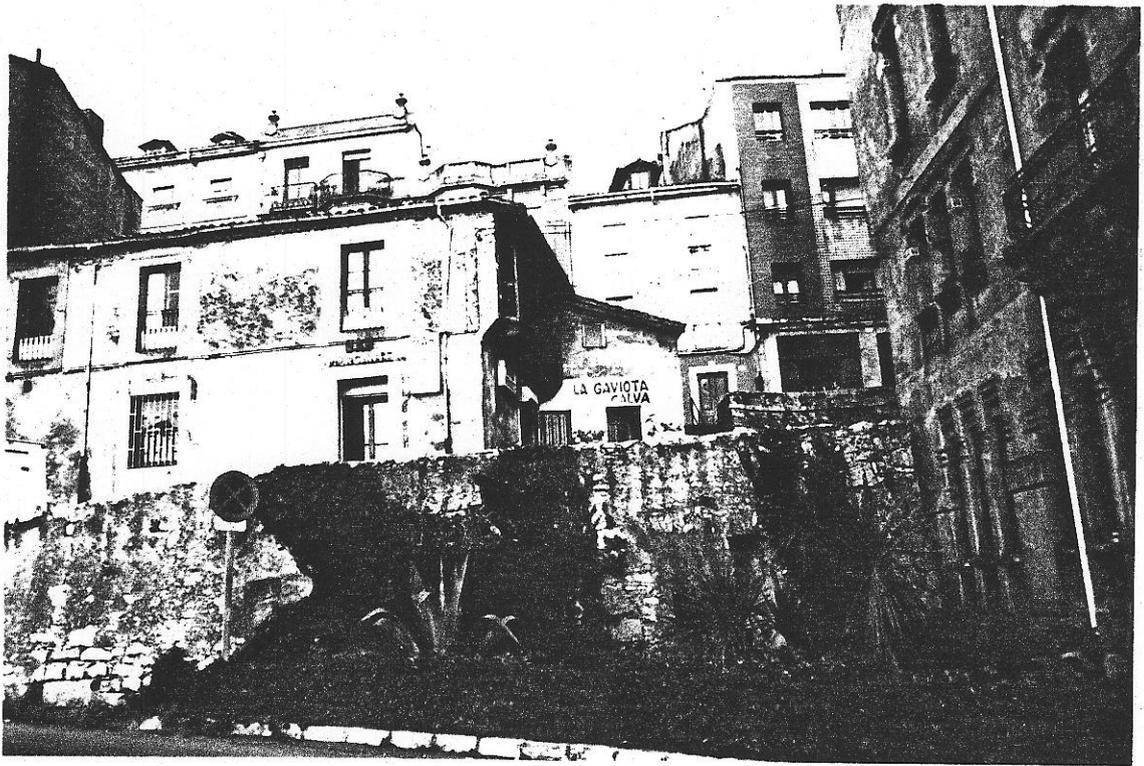
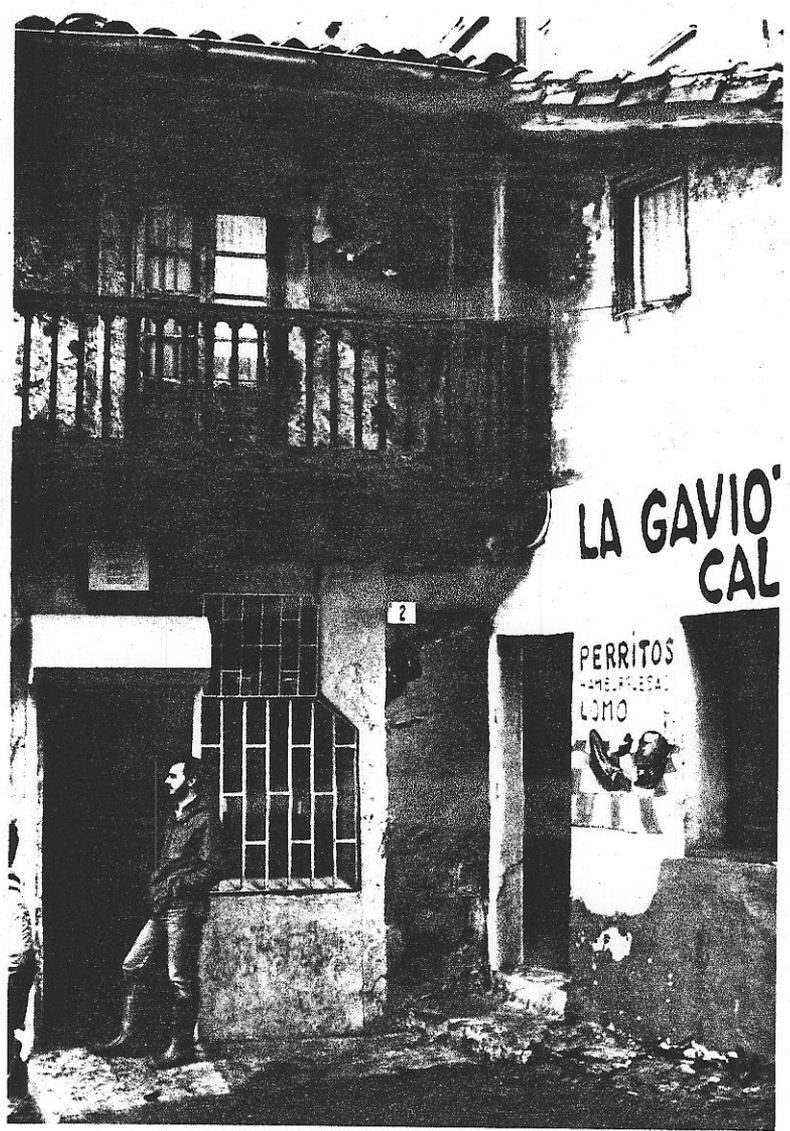
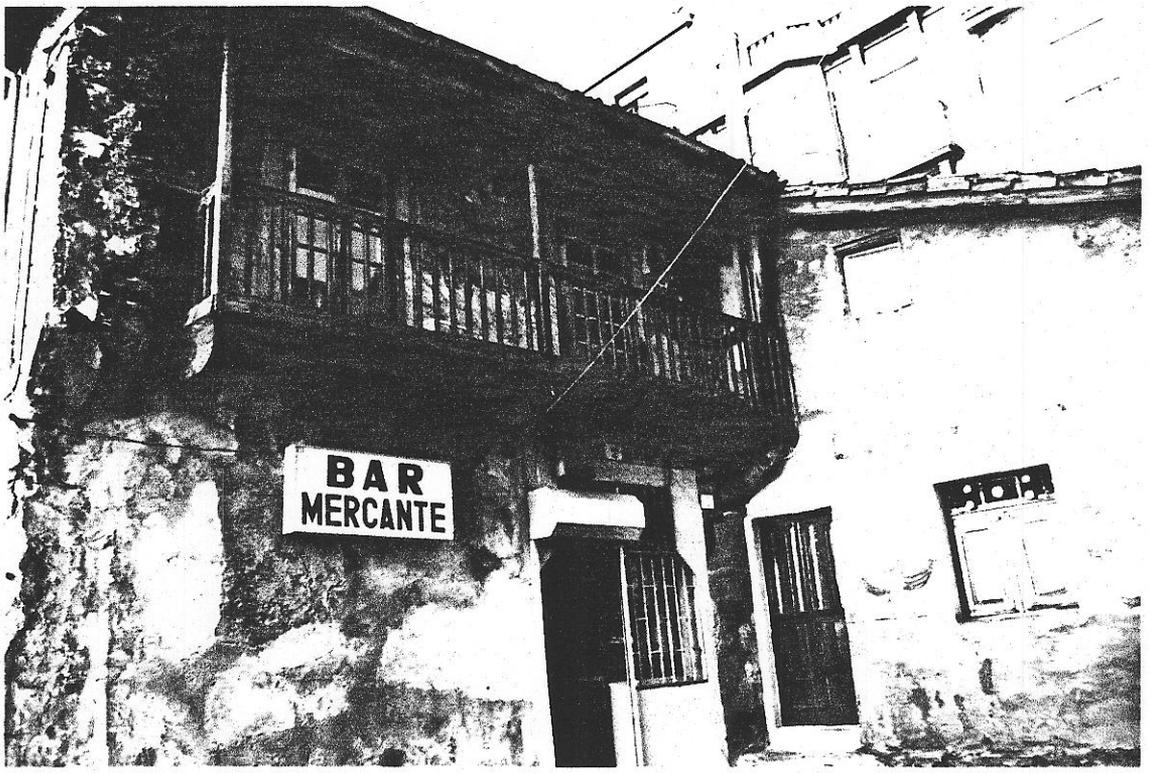
DOCUMENTACION FOTOGRAFICA

Los muros de piedra se encuentran revestidos con enfoscado.

El alero se encuentra formado por voladas sucesivas de teja, con el sistema tradicional asturiano.

La barandilla de la balconada se encuentra realizada en madera recortada en plano, como otros ejemplos de arquitectura popular existentes en Cimadevilla. Las puertas de balconada tienen carpinterías a haces de fachada.

Muros de aleta en sillería.

Los huecos y carpinterías han sido modificados.

- restitución de carpinterías de madera pintada a haces de fachada.
- los muros laterales se tratarán preferentemente en mampostería vista.
- restitución de hueco conforme al edificio, en puerta de acceso, alterada por "escaparate".
- restauración de elementos de madera de balconada.

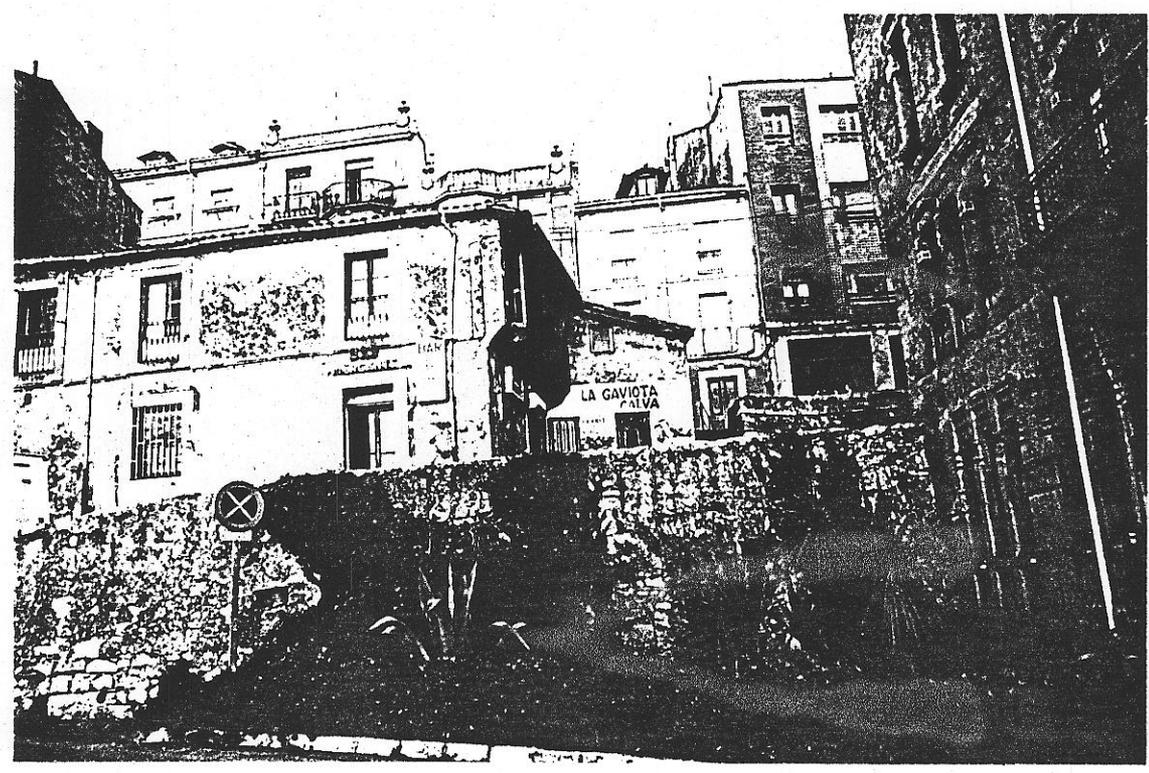
OBRAS DE ADECUACION ARQUITECTONICA DE ELEMENTOS EXTERIORES

CARPINTERIAS METALICAS. HUECOS ALTERADOS=

Reparación general de fachada, preferentemente, los muros laterales se tratarán en mampostería vista. Reparación de aleros, elementos de madera de balconada, bajantes, etc.

Supresión de cerramientos en balcones, supresión de rejas y elementos de carpintería metálica.

Reposición huecos de planta baja en dimensiones originarias, cerrando huecos recientes.
