# INFORME GEOTÉCNICO :

## URBANIZACIÓN DE 22 PARCELAS

### CAMINO MONTE VIENTO Y CAMINO DE LOS MADROÑOS - SOMIÓ - GIJÓN

ENERO 2023

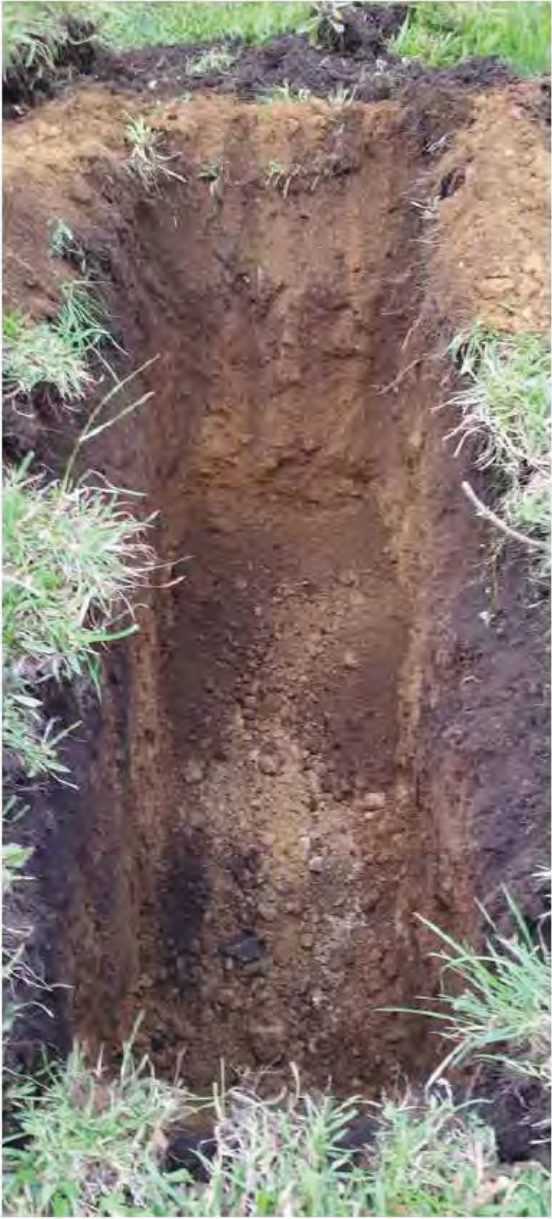
| | <div> Interior de la calicata C-1. </div> <div> <ul style="list-style-type: none"> <li>- Se alcanza una profundidad máxima de 1, 25 m.</li> <li>- Se excavan 35 cm de tierra vegetal, seguido de 0,75 cm de suelos coluviales flojos de arenas limosas con cantos dispersos.</li> <li>- Roca alterada a partir de 1, 10 m de profundidad</li> <li>- Paredes de la excavación estables y ausencia de agua.</li> <li>- En profundidad conglomerado silíceo</li> </ul> </div> |

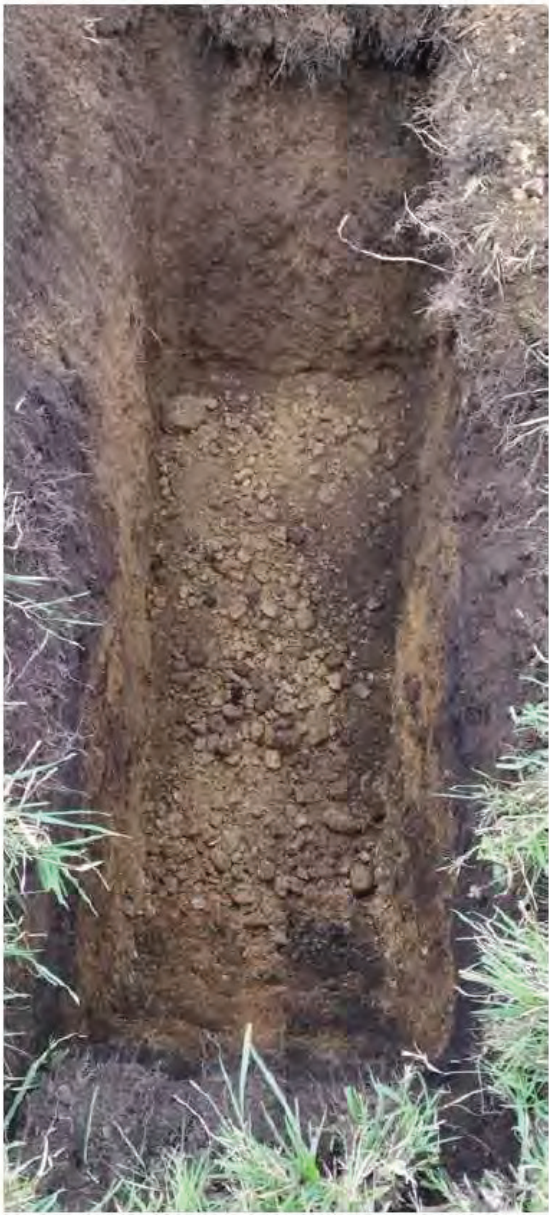
| | <p>Interior de la calicata C-2.</p> <ul style="list-style-type: none"> <li>- Se alcanza una profundidad máxima de 1,40 m.</li> <li>- Se excavan 45 cm de tierra vegetal, seguido de 0,50 suelo flojo eluvial areno limoso con arcillas.</li> <li>- Paredes de la excavación estables y ausencia de agua.</li> <li>- En profundidad roca algo alterada de tipo conglomerado, se excava con dificultad.</li> </ul> | |

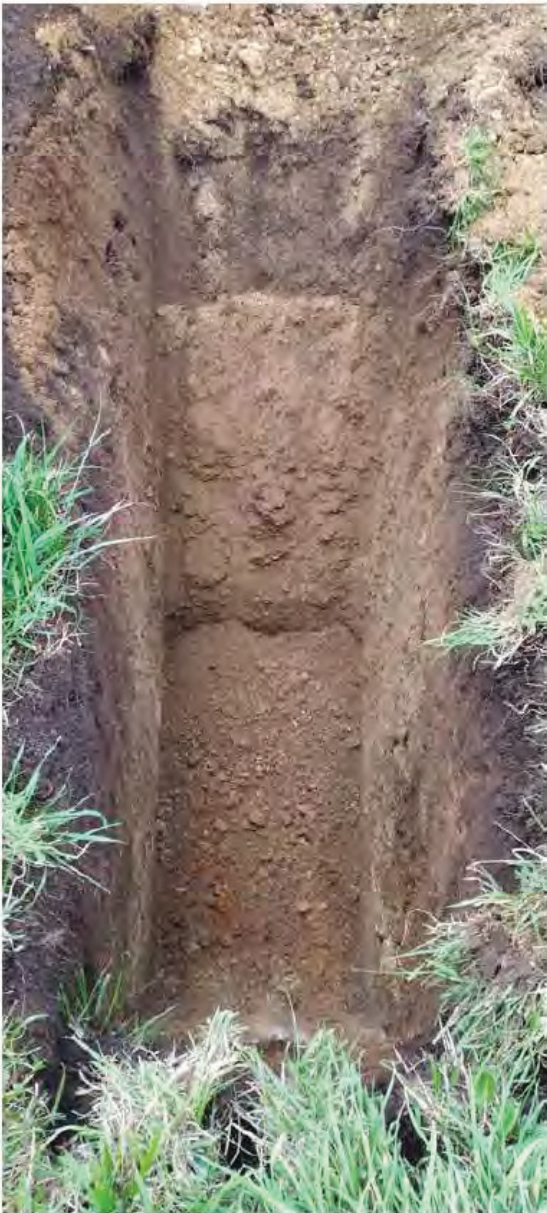
| | <p>Interior de la calicata C-3.</p> <ul style="list-style-type: none"> <li>- Se alcanza una profundidad máxima de 1, 70 m.</li> <li>- Se excavan 30 cm de tierra vegetal, seguido de 80 cm de suelo eluvial flojo limo arenoso con arcilla.</li> <li>- A continuación a 1, 15 m presencia de roca muy alterada fácilmente excavable hasta 1, 40 m</li> <li>- Paredes de la excavación estables y ausencia de agua.</li> <li>- En profundidad roca alterada de tipo conglomerado.</li> </ul> | |

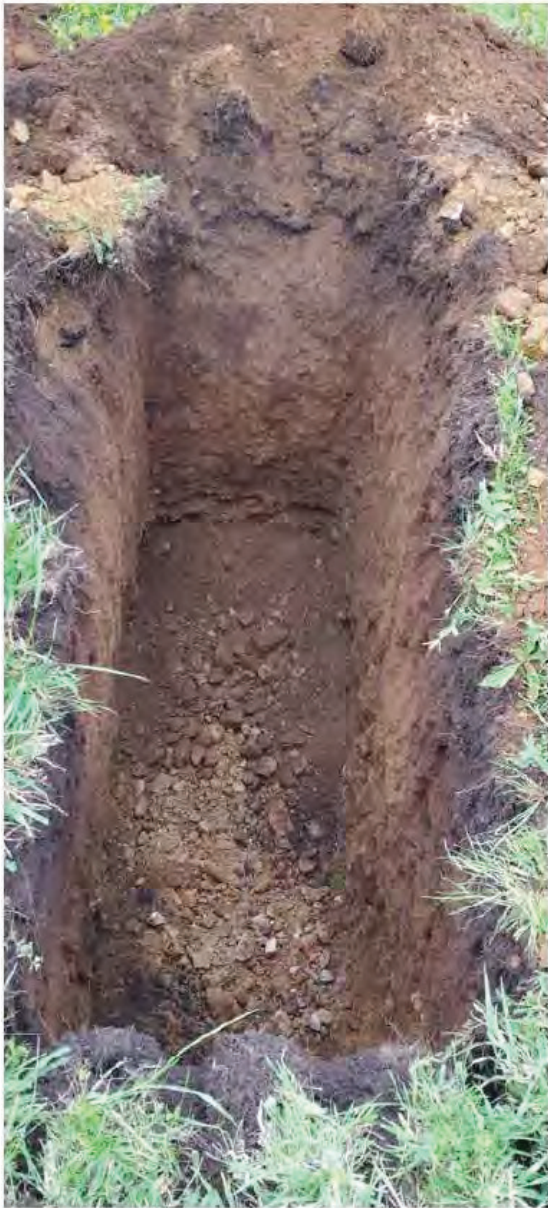
| | <div>Interior de la calicata C-4.</div> <div> <ul style="list-style-type: none"> <li>- Se alcanza una profundidad máxima de 1, 30 m.</li> <li>- Se excavan 35 cm de tierra vegetal, seguido de 0,65 m de suelo eluvial flojo limo arenoso con arcilla y gravas.</li> <li>- A continuación a 1, 0 m presencia de roca muy alterada fácilmente excavable hasta 1, 30 m</li> <li>- Paredes de la excavación estables y ausencia de agua.</li> <li>- En profundidad roca alterada de tipo arenisca y conglomerados.</li> </ul> </div> |

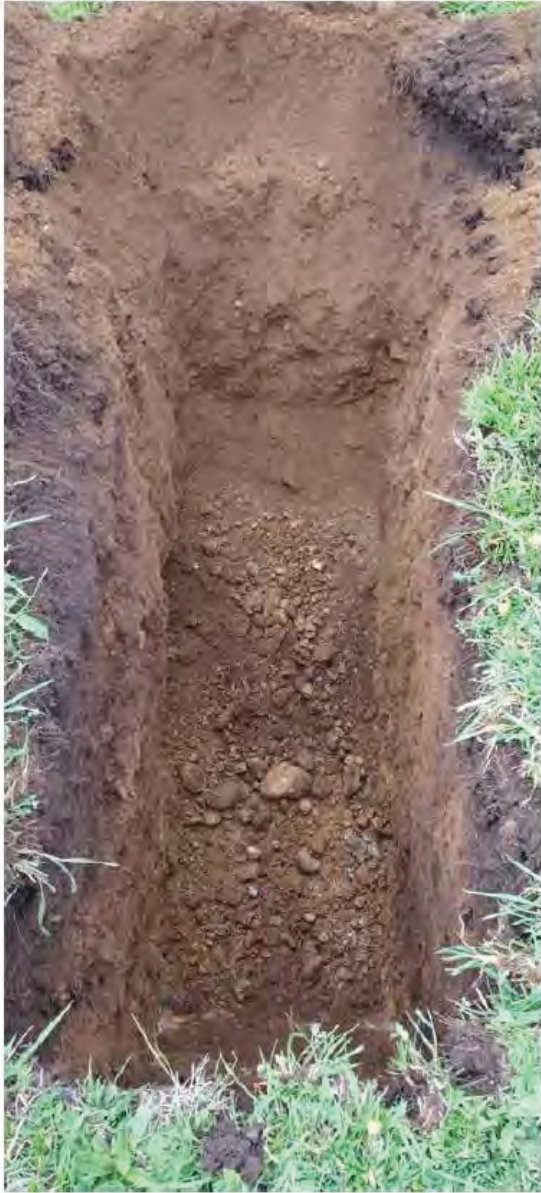
| | <p>Interior de la calicata C-5.</p> <ul style="list-style-type: none"> <li>- Se alcanza una profundidad máxima de 1, 60 m.</li> <li>- Se excavan 25 cm de tierra vegetal, seguido de 1,05 cm de suelo eluvial con gravas y algo materia orgánica.</li> <li>- A continuación a 1, 30 m presencia de roca conglomerática muy alterada fácilmente excavable hasta 1, 60 m</li> <li>- Paredes de la excavación estables y ausencia de agua.</li> <li>- En profundidad roca alterada de tipo conglomerático.</li> </ul> | |

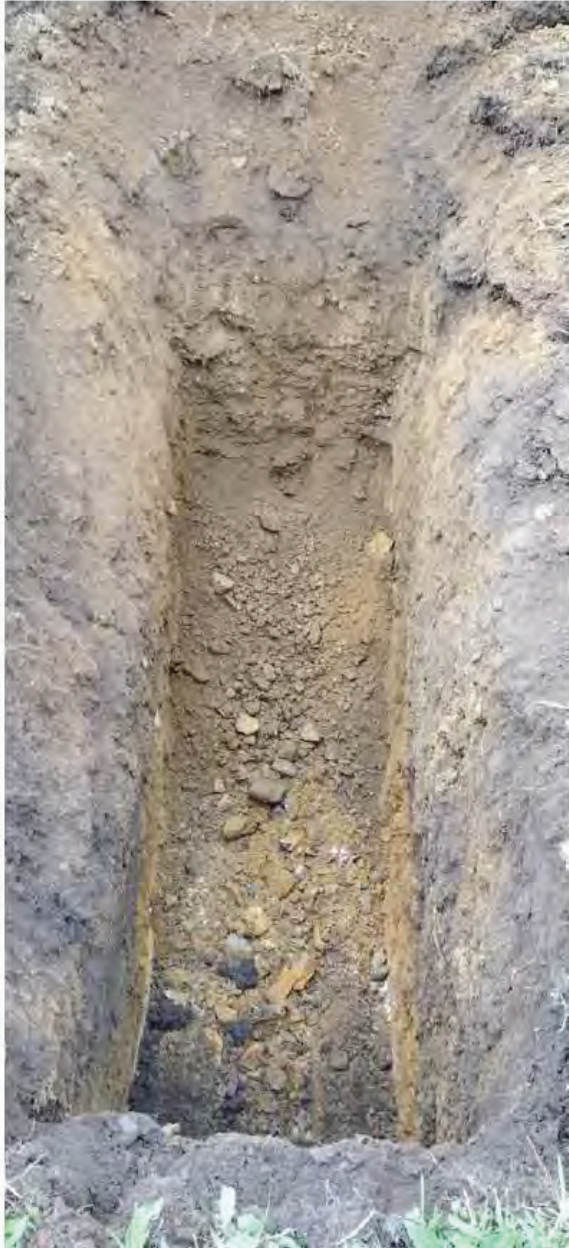
| | | <p>Interior de la calicata C-6.</p> <ul style="list-style-type: none"> <li>- Se alcanza una profundidad máxima de 1,65 m.</li> <li>- Se excavan 35 cm de tierra vegetal, seguido de 0,80 cm de suelo eluvial con gravas y algo materia orgánica.</li> <li>- A continuación a 1,15 m presencia de roca conglomerática muy alterada fácilmente excavable hasta 1,65 m</li> <li>- Paredes de la excavación estables y ausencia de agua.</li> <li>- En profundidad roca alterada de tipo conglomerático.</li> </ul> |

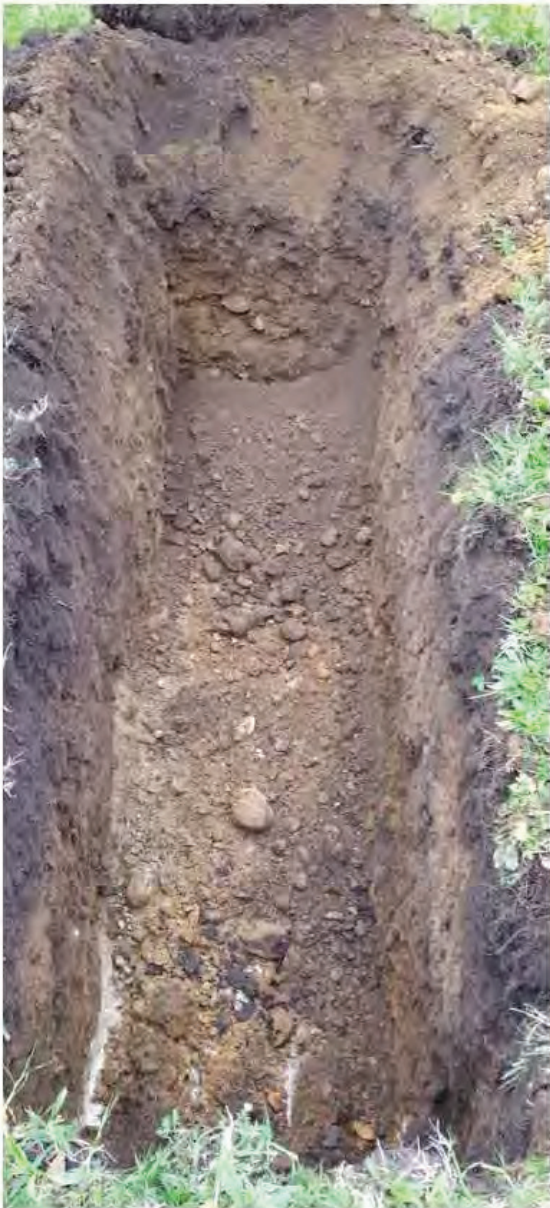
| | <p>Interior de la calicata C-7.</p> <ul style="list-style-type: none"> <li>- Se alcanza una profundidad máxima de 1, 20 m.</li> <li>- Se excavan 35 cm de tierra vegetal, seguido de 0,65 cm de suelo eluvial con gravas y algo materia orgánica.</li> <li>- A continuación a 1, 0 m presencia de roca conglomerática muy alterada fácilmente excavable hasta 1, 20 m</li> <li>- Paredes de la excavación estables y ausencia de agua.</li> <li>- En profundidad roca alterada de tipo conglomerático.</li> </ul> | |

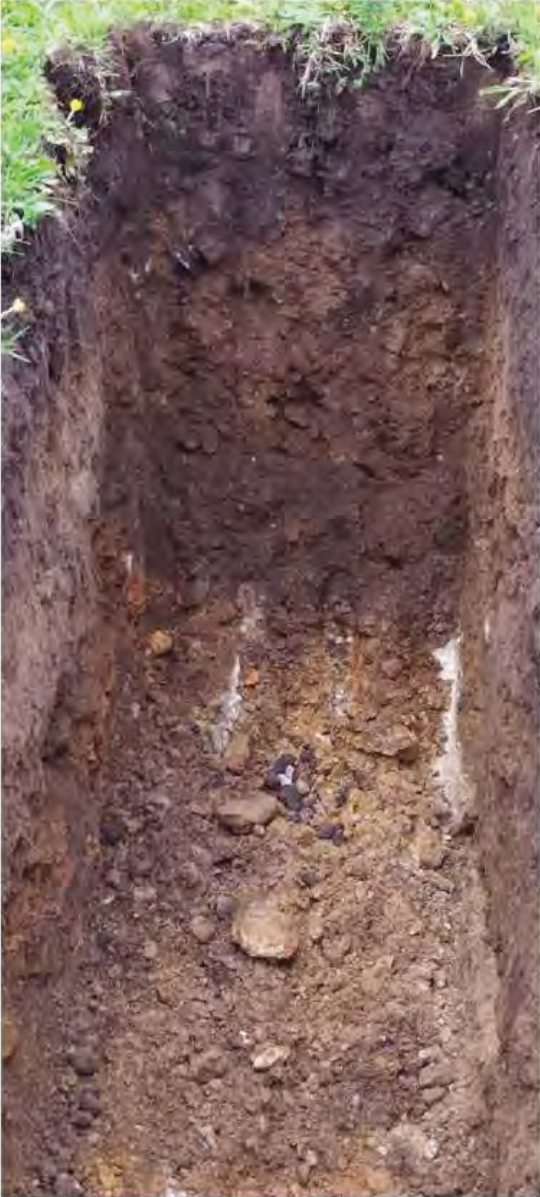
| | <p>Interior de la calicata C-8.</p> <ul style="list-style-type: none"> <li>- Se alcanza una profundidad máxima de 1, 20 m.</li> <li>- Se excavan 30 cm de tierra vegetal, seguido de 0,65 cm de suelo eluvial con gravas y algo materia orgánica.</li> <li>- A continuación a 0, 95 m presencia de roca conglomerática muy alterada fácilmente excavable hasta 1, 20 m</li> <li>- Paredes de la excavación estables y ausencia de agua.</li> <li>- En profundidad roca alterada de tipo conglomerático.</li> </ul> | |

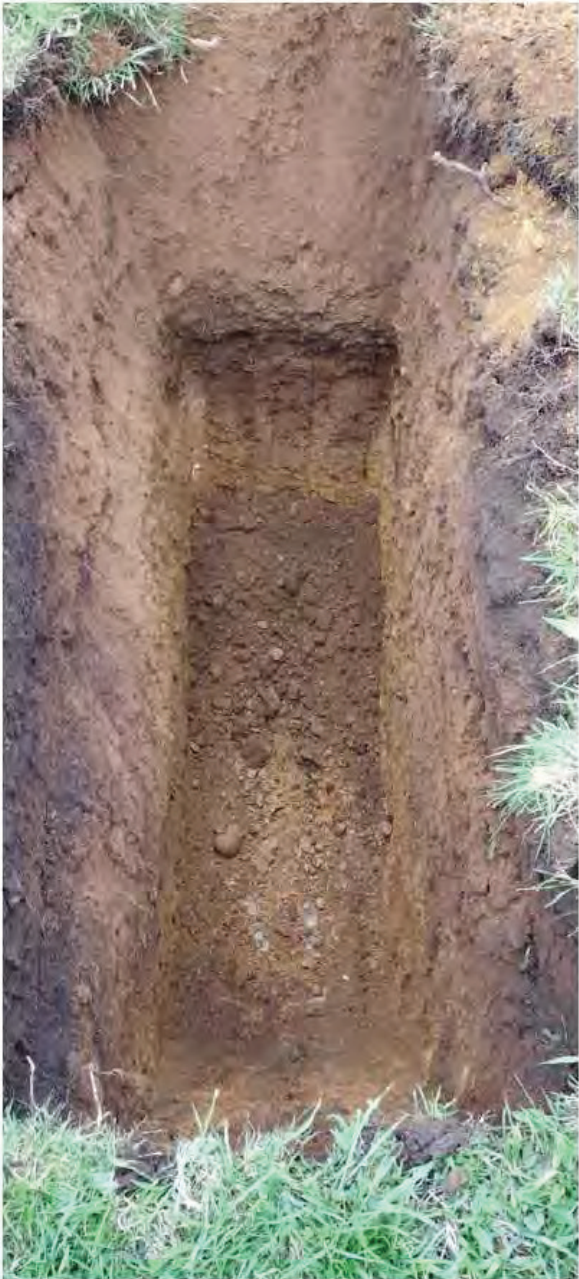
| PARTE DE CALICATA | Obra | Somió Garden |
|---|---|---|
| | <p>Interior de la calicata C-9.</p> <ul style="list-style-type: none"> <li>- Se alcanza una profundidad máxima de 1, 20 m.</li> <li>- Se excavan 35 cm de tierra vegetal, seguido de 0,70cm de suelo eluvial con gravas y algo materia orgánica.</li> <li>- A continuación a 1, 05 m presencia de roca conglomerática muy alterada fácilmente excavable hasta 1, 20 m</li> <li>- Paredes de la excavación estables y ausencia de agua.</li> <li>- En profundidad roca alterada de tipo conglomerático.</li> </ul> | |

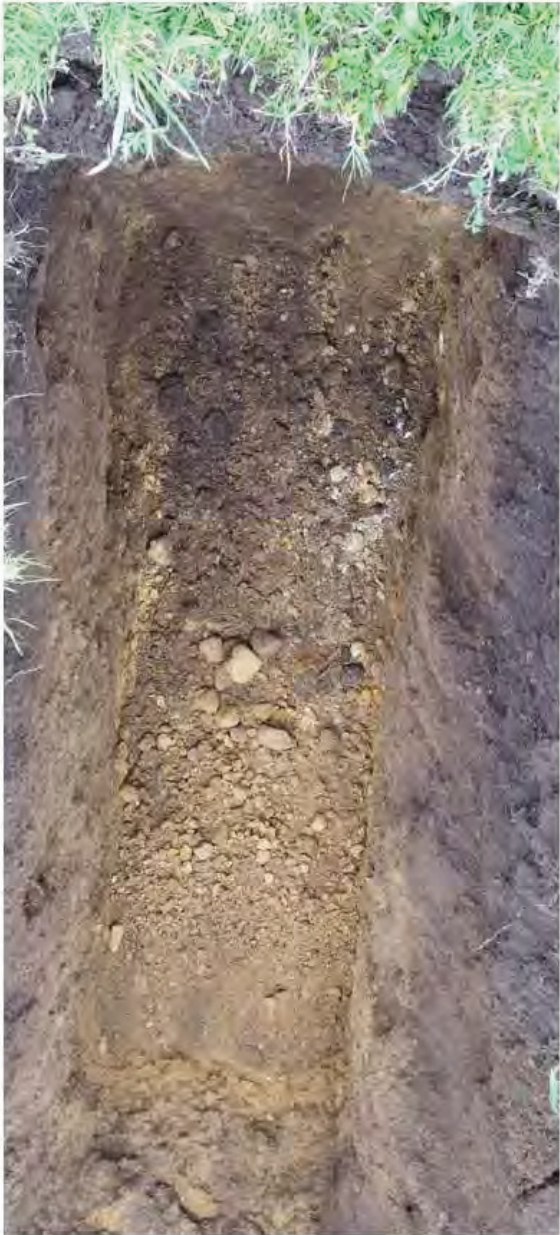
| | <p>Interior de la calicata C-10.</p> <ul style="list-style-type: none"> <li>- Se alcanza una profundidad máxima de 1, 80 m.</li> <li>- Se excavan 25 cm de tierra vegetal, seguido de 1,0 m de suelo eluvial con gravas y algo materia orgánica.</li> <li>- A continuación a 1, 25 m presencia de roca conglomerática muy alterada fácilmente excavable hasta 1, 80 m</li> <li>- Paredes de la excavación estables y ausencia de agua.</li> <li>- En profundidad roca alterada de tipo conglomerático.</li> </ul> | |

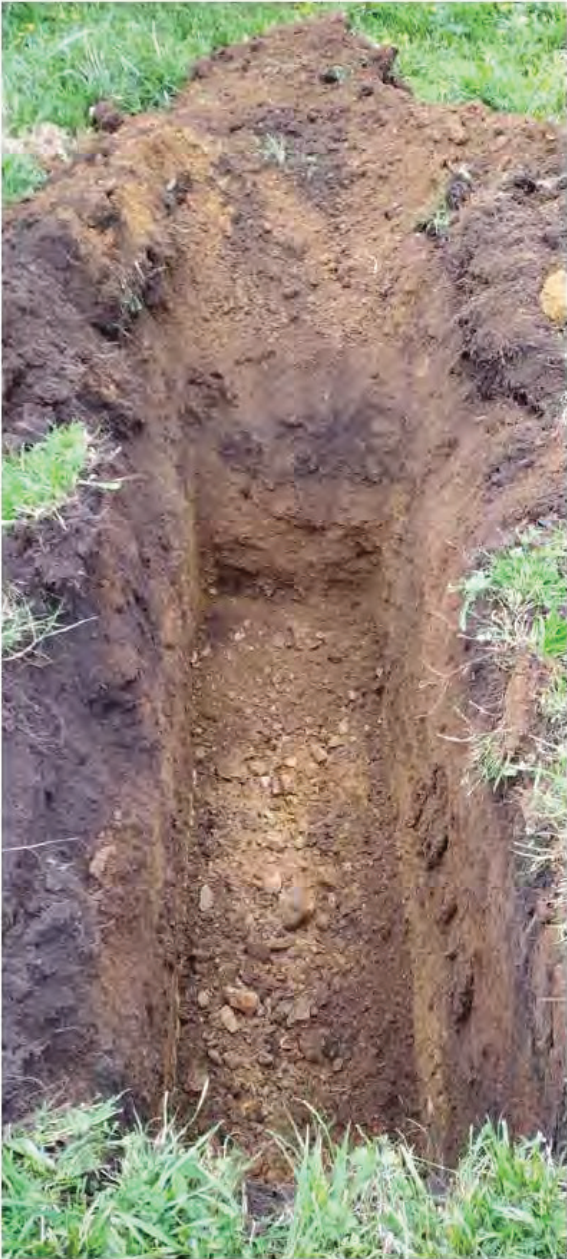
| | | <p>Interior de la calicata C-11.</p> <ul style="list-style-type: none"> <li>- Se alcanza una profundidad máxima de 2,40 m.</li> <li>- Se excavan 25 cm de tierra vegetal, seguido de 1,45 m de suelo eluvial con gravas y algo materia orgánica.</li> <li>- A continuación a 1,70 m presencia de roca conglomerática muy alterada fácilmente excavable hasta 2,40 m</li> <li>- Paredes de la excavación estables y ausencia de agua.</li> <li>- En profundidad roca alterada de tipo conglomerático.</li> </ul> |

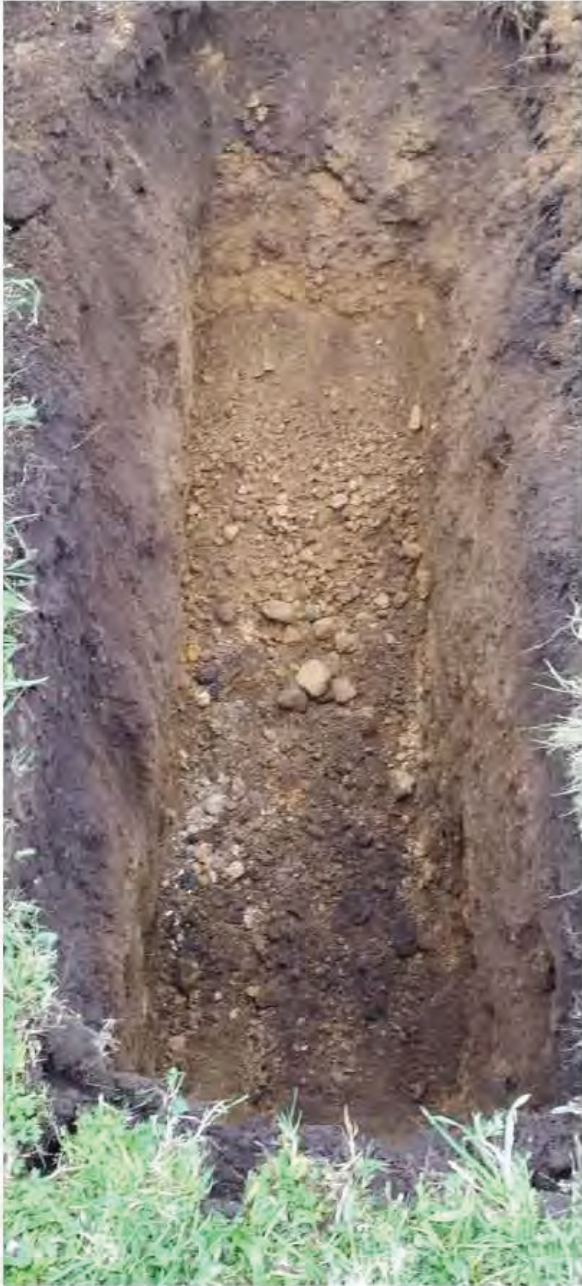
| | <p>Interior de la calicata C-12.</p> <ul style="list-style-type: none"> <li>- Se alcanza una profundidad máxima de 1, 80 m.</li> <li>- Se excavan 25 cm de tierra vegetal, seguido de 1,00 m de suelo eluvial con gravas y algo materia orgánica.</li> <li>- A continuación a 1, 25 m presencia de roca conglomerática muy alterada fácilmente excavable hasta 1, 80 m</li> <li>- Paredes de la excavación estables y ausencia de agua.</li> <li>- En profundidad roca alterada de tipo conglomerático.</li> </ul> | |

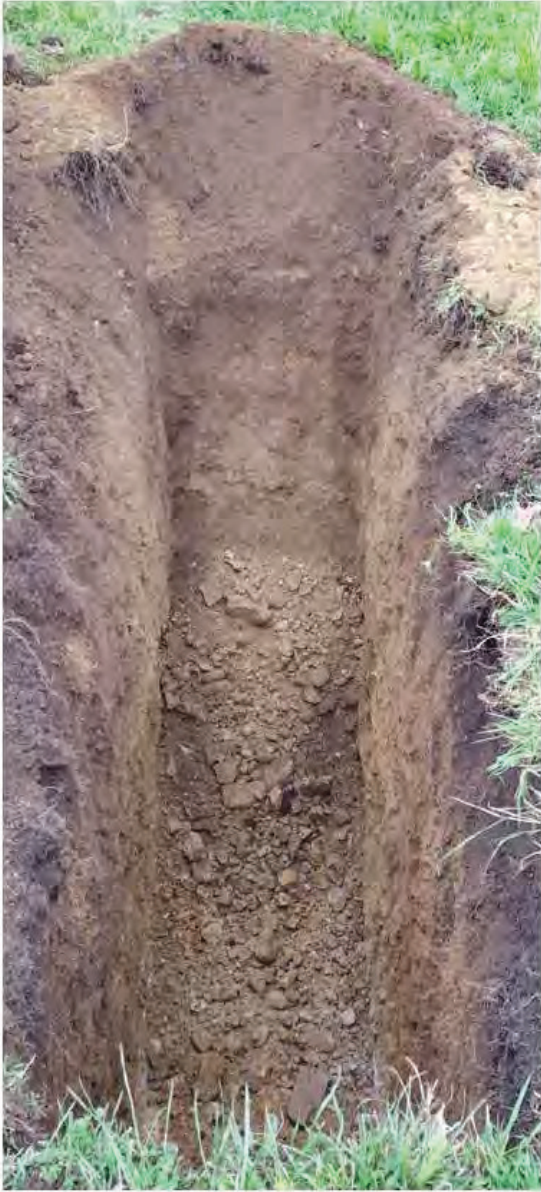
| | <div>Interior de la calicata C-13.</div> <ul style="list-style-type: none"> <li>- Se alcanza una profundidad máxima de 1, 60 m.</li> <li>- Se excavan 20 cm de tierra vegetal, seguido de 1,00 m de suelo eluvial con gravas y algo materia orgánica.</li> <li>- A continuación a 1, 20 m presencia de roca conglomerática muy alterada fácilmente excavable hasta 1, 60 m</li> <li>- Paredes de la excavación estables y ausencia de agua.</li> <li>- En profundidad roca alterada de tipo conglomerático.</li> </ul> |

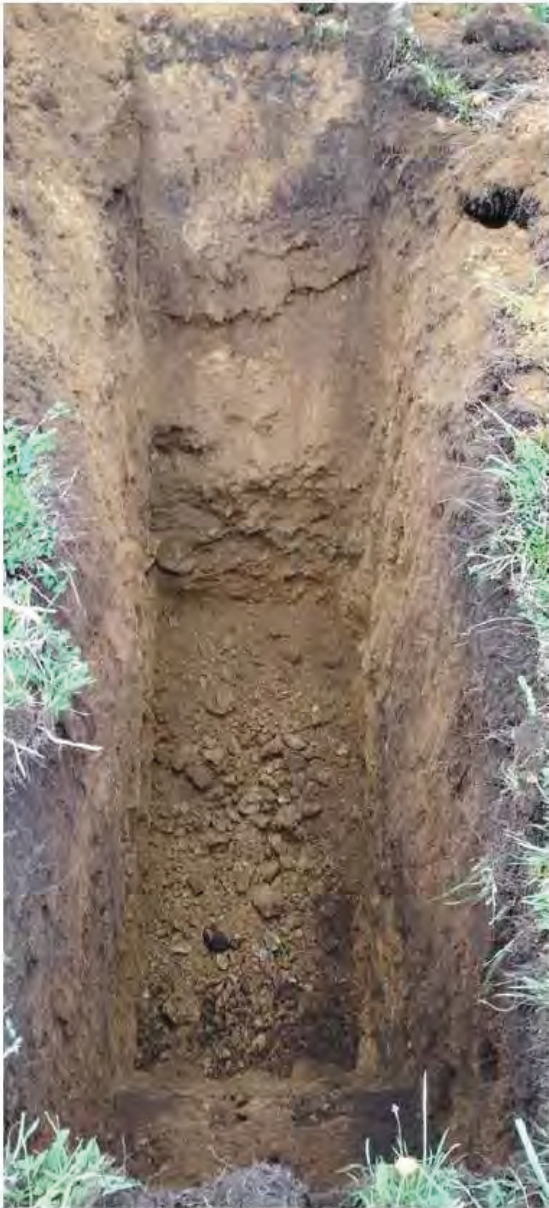
| | <p>Interior de la calicata C-14.</p> <ul style="list-style-type: none"> <li>- Se alcanza una profundidad máxima de 1, 80 m.</li> <li>- Se excavan 20 cm de tierra vegetal, seguido de 1,00 m de suelo eluvial con gravas y algo materia orgánica.</li> <li>- A continuación a 1, 20 m presencia de roca conglomerática muy alterada fácilmente excavable hasta 1, 80 m</li> <li>- Paredes de la excavación estables y ausencia de agua.</li> <li>- En profundidad roca alterada de tipo conglomerático.</li> </ul> | |

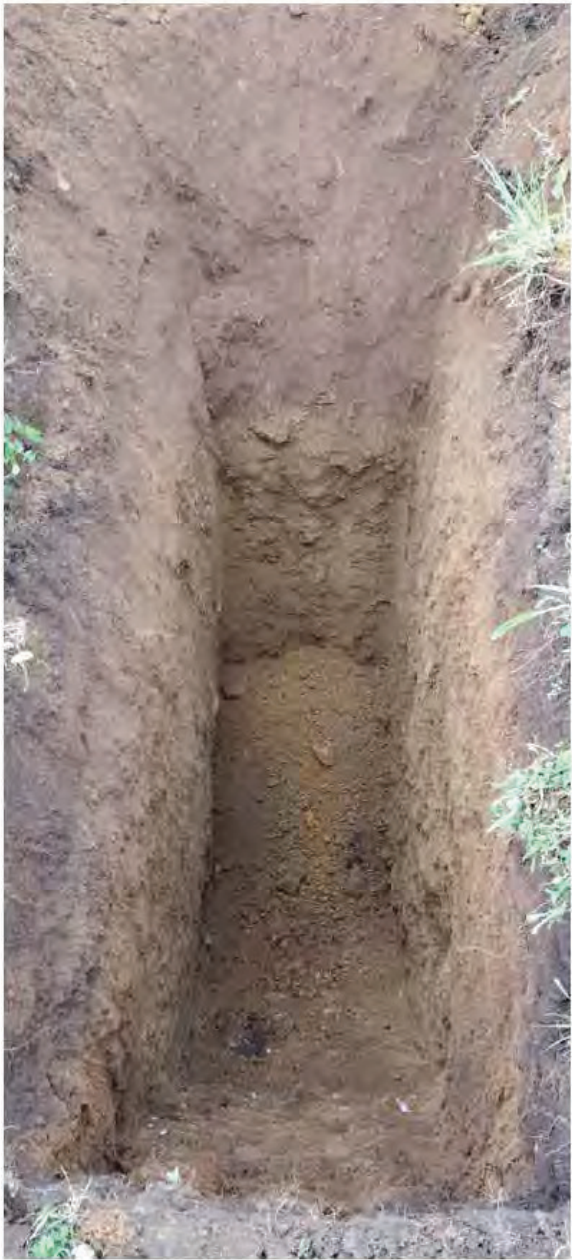
| | <p>Interior de la calicata C-15.</p> <ul style="list-style-type: none"> <li>- Se alcanza una profundidad máxima de 1, 80 m.</li> <li>- Se excavan 20 cm de tierra vegetal, seguido de 1,00 m de suelo eluvial con gravas y algo materia orgánica.</li> <li>- A continuación a 1, 20 m presencia de roca conglomerática muy alterada fácilmente excavable hasta 1, 80 m</li> <li>- Paredes de la excavación estables y ausencia de agua.</li> <li>- En profundidad roca alterada de tipo conglomerático.</li> </ul> | |

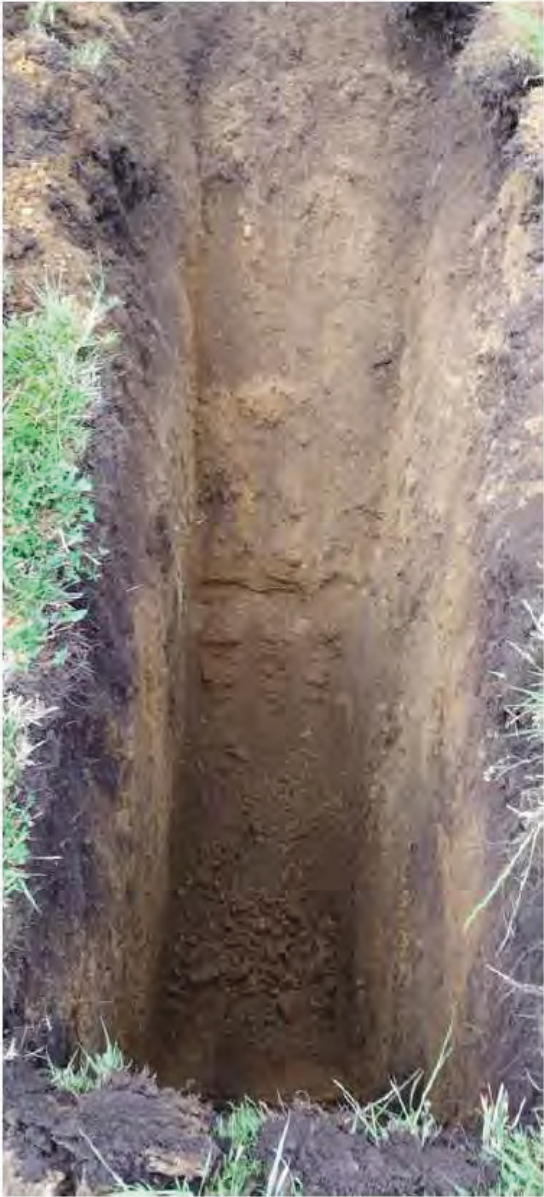
| | <p>Interior de la calicata C-16.</p> <ul style="list-style-type: none"> <li>- Se alcanza una profundidad máxima de 2, 20 m.</li> <li>- Se excavan 25 cm de tierra vegetal, seguido de 1,15 m de suelo eluvial con gravas y algo materia orgánica.</li> <li>- A continuación a 1, 40 m presencia de roca conglomerática muy alterada fácilmente excavable hasta 2, 20 m</li> <li>- Paredes de la excavación estables y ausencia de agua.</li> <li>- En profundidad roca alterada de tipo conglomerático.</li> </ul> | |

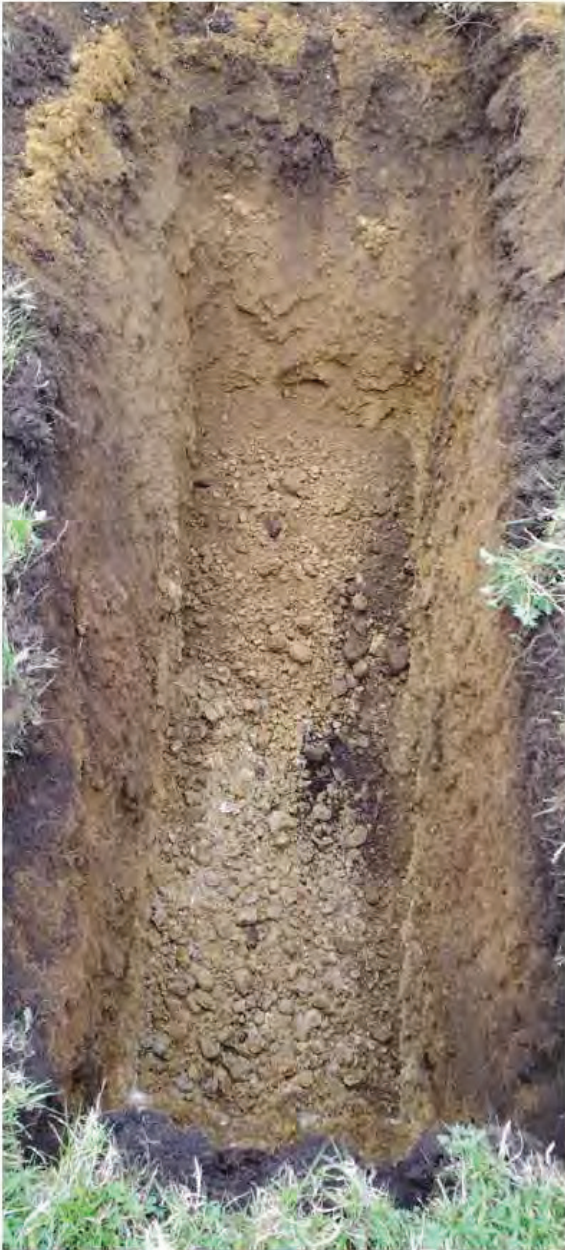
| | <p>Interior de la calicata C-17.</p> <ul style="list-style-type: none"> <li>- Se alcanza una profundidad máxima de 2, 50 m.</li> <li>- Se excavan 30 cm de tierra vegetal, seguido de 1,0 m de suelo eluvial con gravas y algo materia orgánica.</li> <li>- A continuación a 1, 30 m presencia de roca conglomerática muy alterada fácilmente excavable hasta 2, 50 m</li> <li>- Paredes de la excavación estables y ausencia de agua.</li> <li>- En profundidad roca alterada de tipo conglomerático.</li> </ul> | |

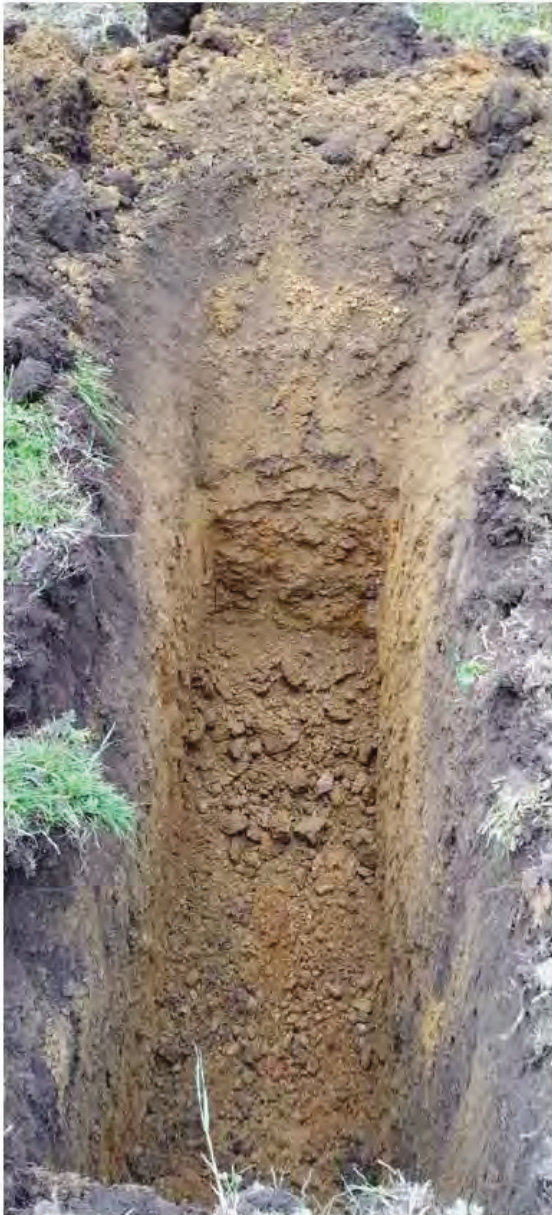
| | <p>Interior de la calicata C-18.</p> <ul style="list-style-type: none"> <li>- Se alcanza una profundidad máxima de 1,40 m.</li> <li>- Se excavan 20 cm de tierra vegetal, seguido de 1,0 m de suelo eluvial con gravas y algo materia orgánica.</li> <li>- A continuación a 1,20 m presencia de roca conglomerática muy alterada fácilmente excavable hasta 1,40 m</li> <li>- Paredes de la excavación estables y ausencia de agua.</li> <li>- En profundidad roca alterada de tipo conglomerático.</li> </ul> | |

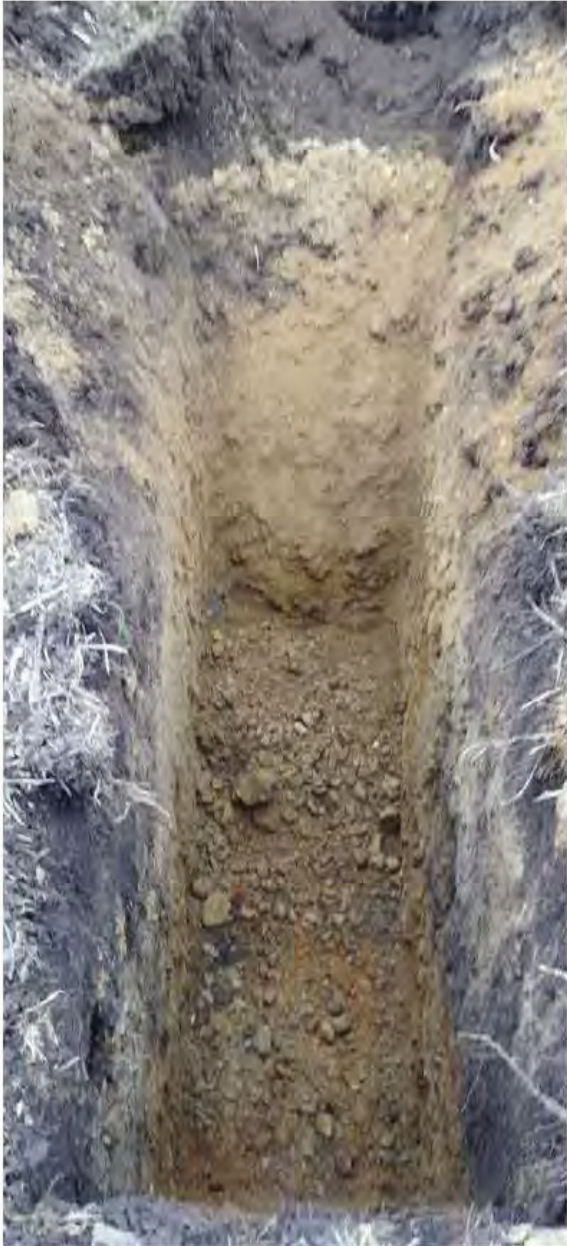
| | | <p>Interior de la calicata C-19.</p> <ul style="list-style-type: none"> <li>- Se alcanza una profundidad máxima de 1, 50 m.</li> <li>- Se excavan 25 cm de tierra vegetal, seguido de 0,95 m de suelo eluvial con gravas y algo materia orgánica.</li> <li>- A continuación a 1, 25 m presencia de roca conglomerática muy alterada fácilmente excavable hasta 1, 50 m</li> <li>- Paredes de la excavación estables y ausencia de agua.</li> <li>- En profundidad roca alterada de tipo conglomerático.</li> </ul> |

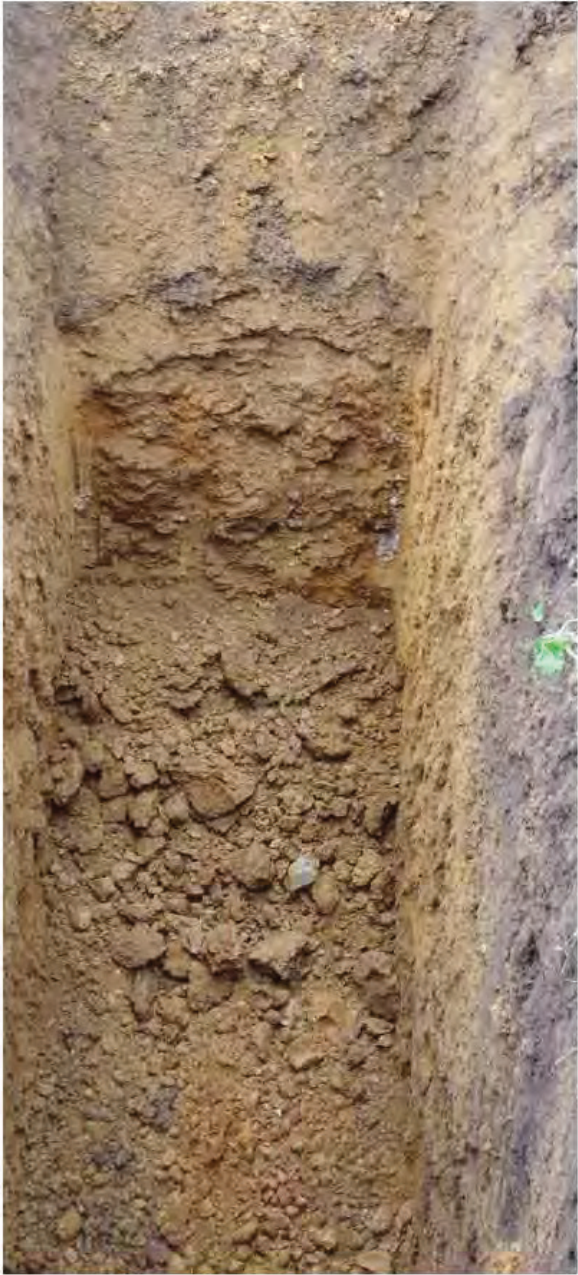
| | <p>Interior de la calicata C-20.</p> <ul style="list-style-type: none"> <li>- Se alcanza una profundidad máxima de 1, 50 m.</li> <li>- Se excavan 25 cm de tierra vegetal, seguido de 0,95 m de suelo eluvial con gravas y algo materia orgánica.</li> <li>- A continuación a 1, 20 m presencia de roca conglomerática muy alterada fácilmente excavable hasta 1, 50 m</li> <li>- Paredes de la excavación estables y ausencia de agua.</li> <li>- En profundidad roca alterada de tipo conglomerático.</li> </ul> | |

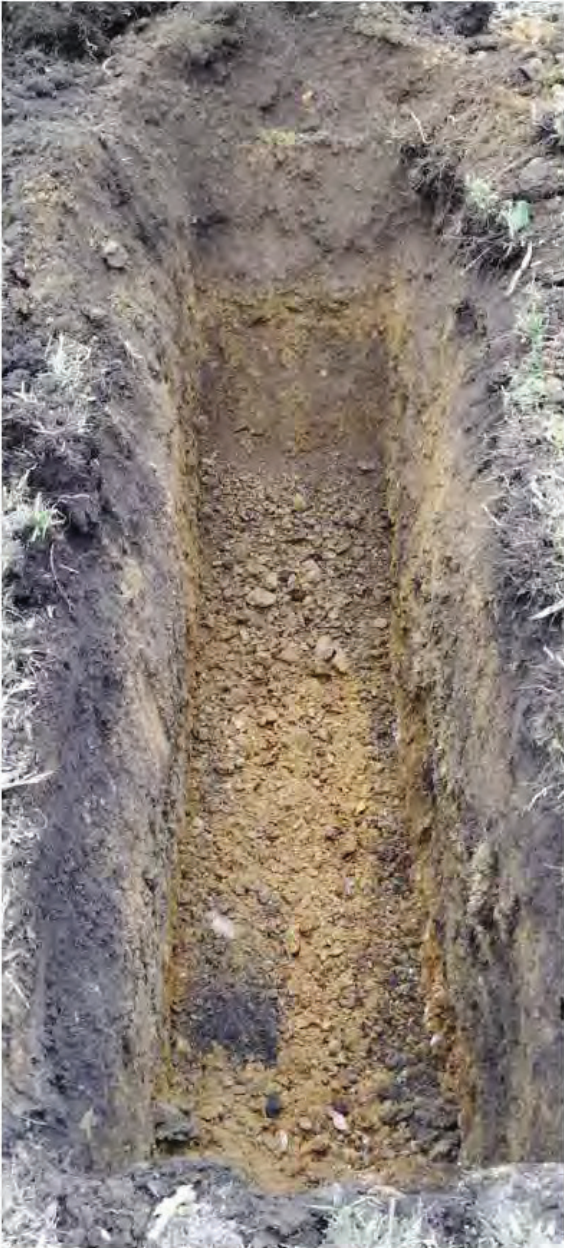
| | <p>Interior de la calicata C-21.</p> <ul style="list-style-type: none"> <li>- Se alcanza una profundidad máxima de 1,90 m.</li> <li>- Se excavan 25 cm de tierra vegetal, seguido de 1,25 m de suelo eluvial con gravas y algo materia orgánica.</li> <li>- A continuación a 1,50 m presencia de roca conglomerática muy alterada fácilmente excavable hasta 1,80 m</li> <li>- Paredes de la excavación estables y ausencia de agua.</li> <li>- En profundidad roca alterada de tipo conglomerático.</li> </ul> | |

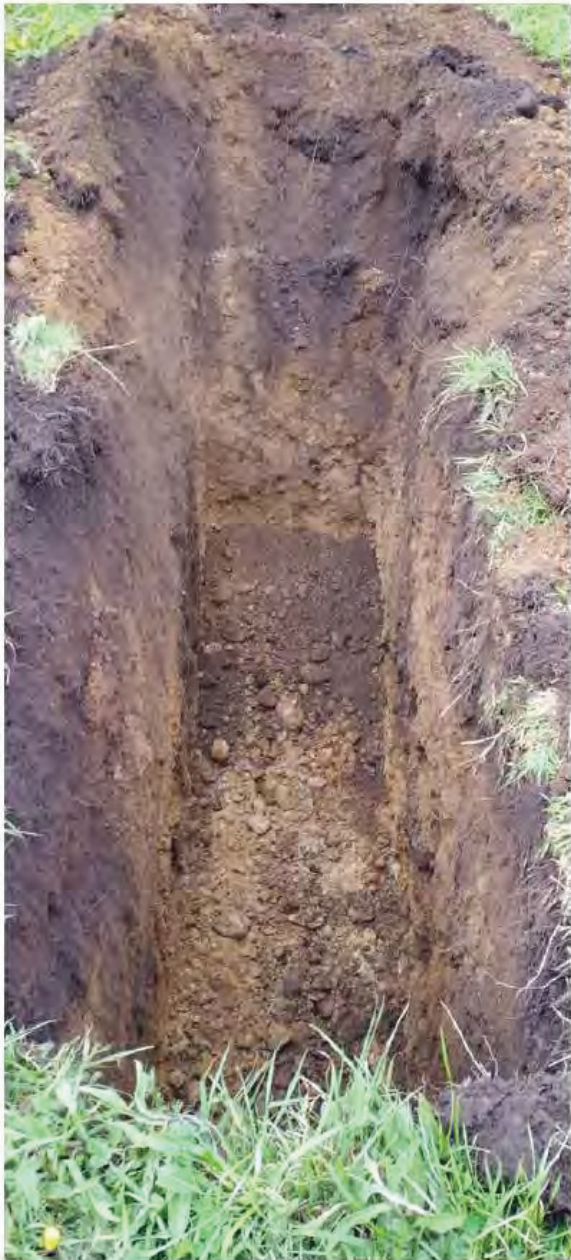
| | <p>Interior de la calicata C-22.</p> <ul style="list-style-type: none"> <li>- Se alcanza una profundidad máxima de 1,60 m.</li> <li>- Se excavan 25 cm de tierra vegetal, seguido de 1,0 m de suelo eluvial con gravas y algo materia orgánica.</li> <li>- A continuación a 1,25 m presencia de roca conglomerática muy alterada fácilmente excavable hasta 1,60 m</li> <li>- Paredes de la excavación estables y ausencia de agua.</li> <li>- En profundidad roca alterada de tipo conglomerático.</li> </ul> | |

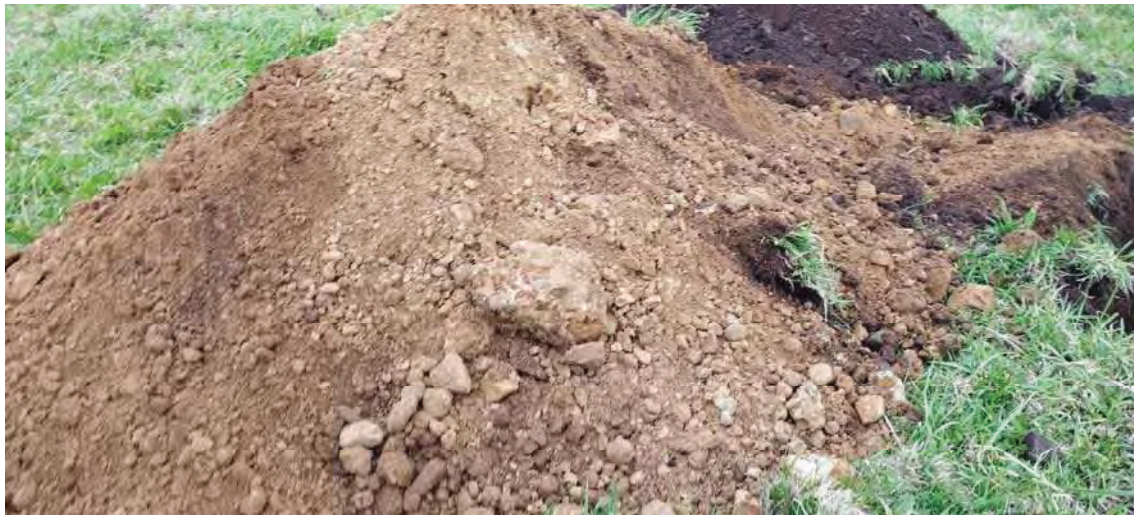
**Foto. 3. Acopio de material de excavación de la calicata C-1.**

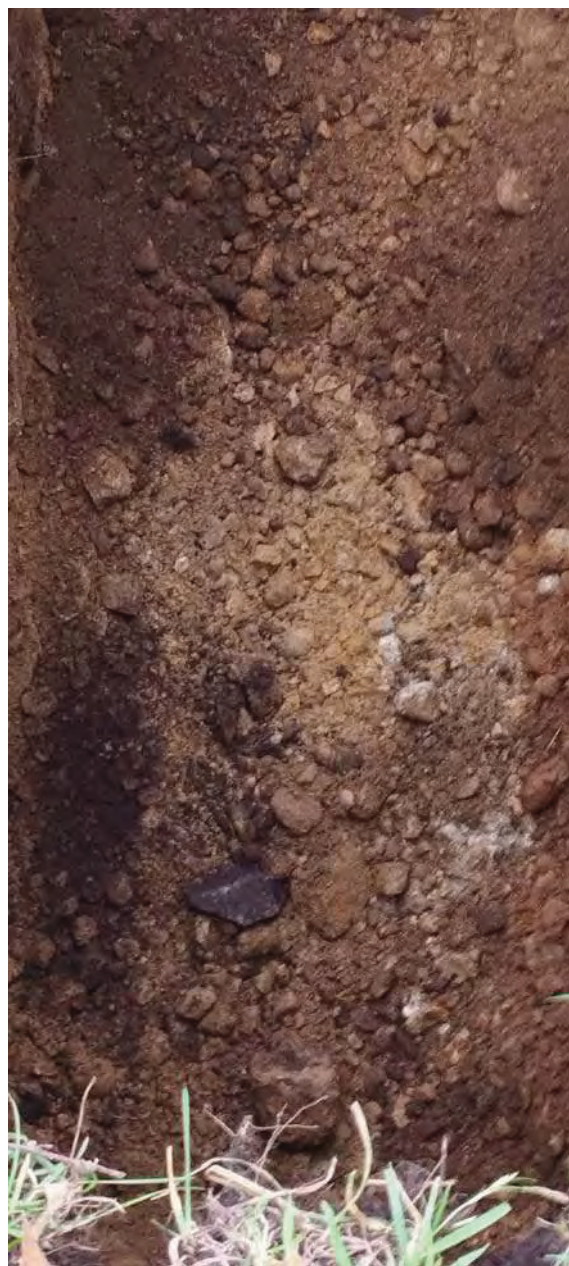
**Foto. 4. Interior de la excavación de la calicata C-1.**

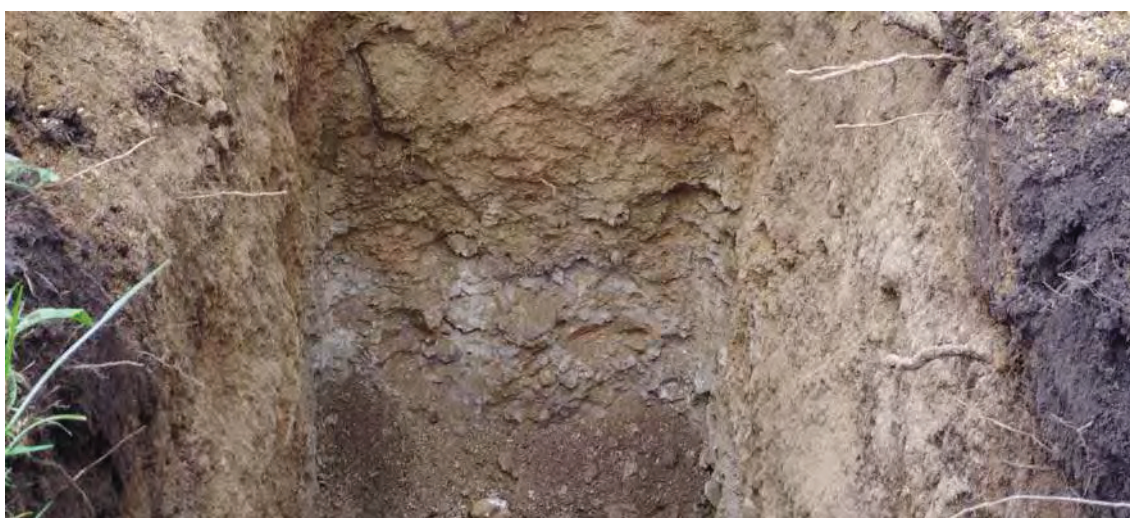
**Foto.69. Detalle del tránsito entre suelos eluviales y conglomerado alterado (NIVEL 3).**
