Plan Especial
de Protección y Reforma Interior
del Cerro de Santa Catalina

INFORMACION Y NORMATIVA
SINTETIZADA Y PARTICULARIZADA DE LOS EDIFICIOS

Plan Especial
de Protección y Reforma Interior
del barrio de Cimadevilla

edificio Artilleria 6

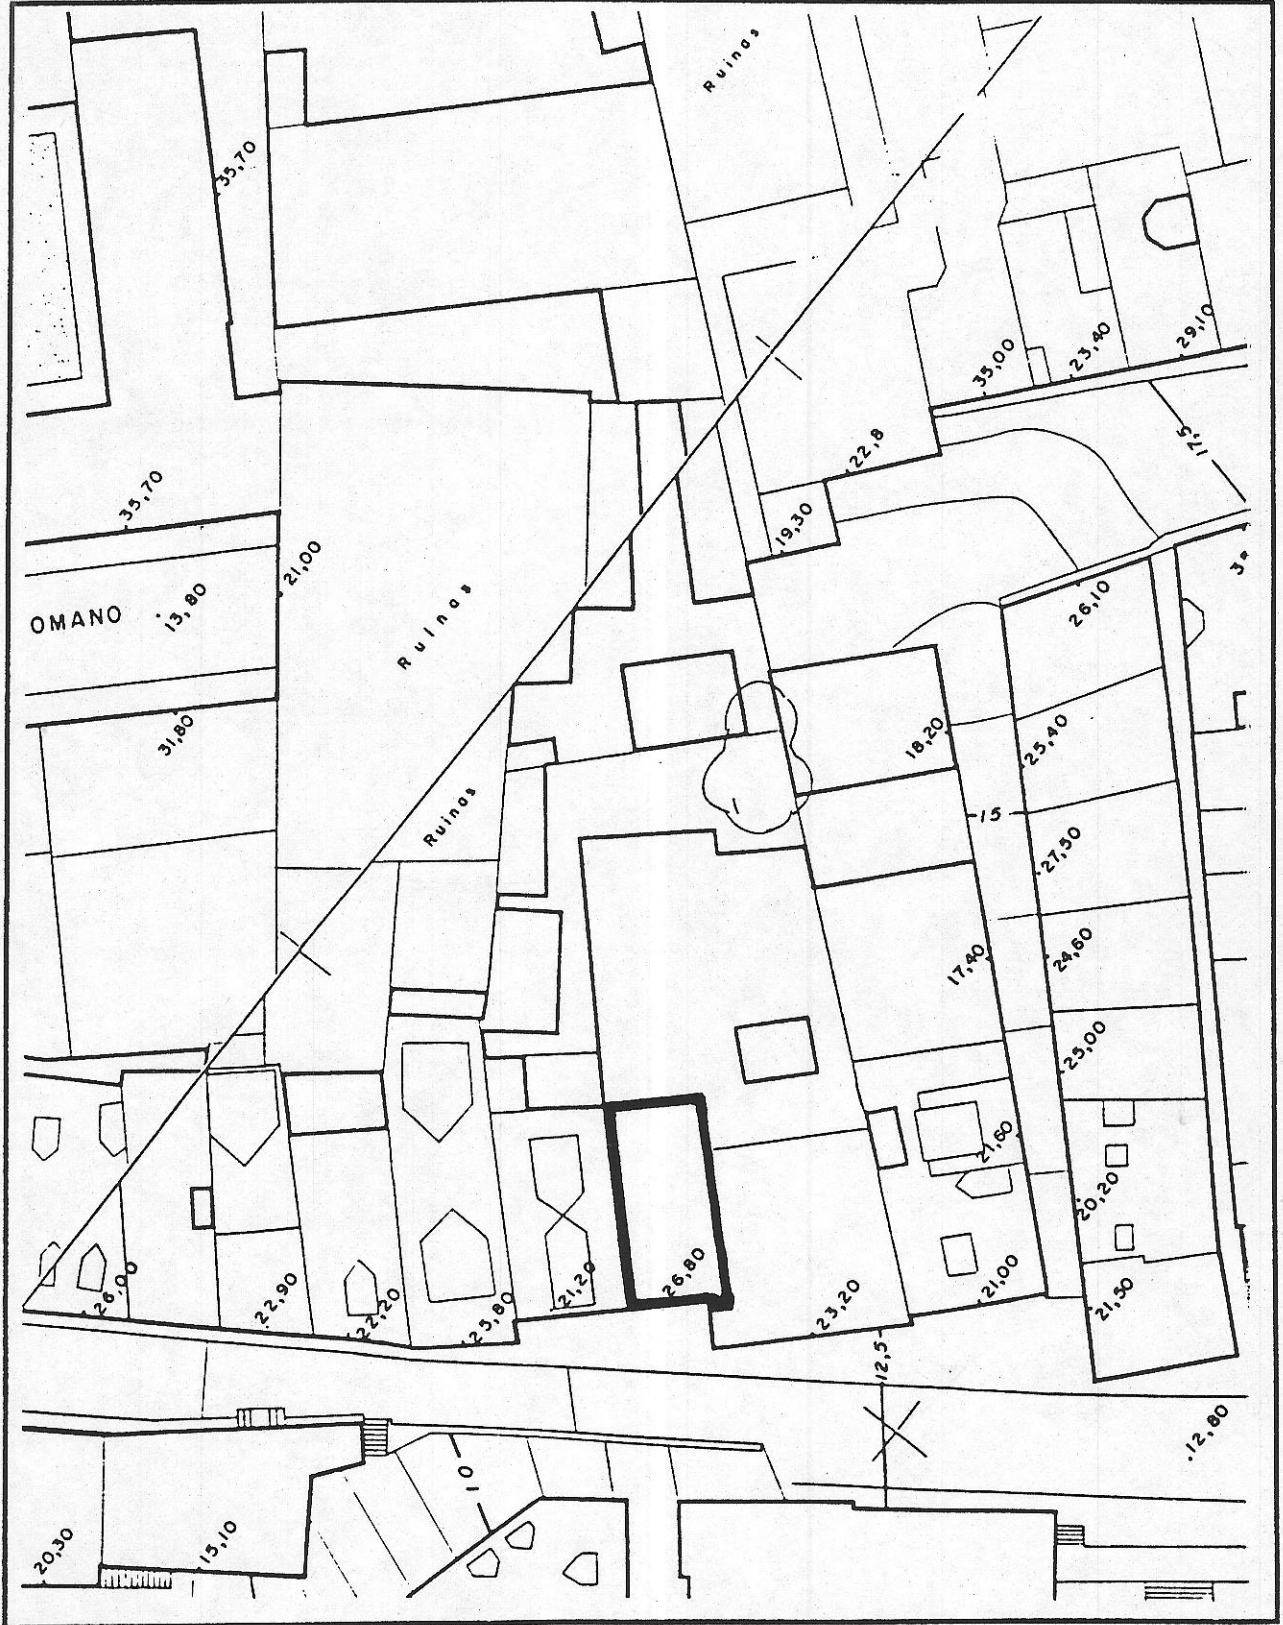
LOCALIZACION

El edificio en su estado actual exterior es extremadamente discordante, pero resulta factible la recuperación de la composición y acabados originarios.

Su tipología presenta algunas deficiencias, ya que posee 14 m. de fondo por 7 de ancho, sin patios interiores. Sin embargo, resulta posible la consecución del Nivel de Adecuación de Habitabilidad con redistribuciones interiores relativamente sencillas.

Parece justificada la conservación del edificio, con obras de rehabilitación y de adecuación de la composición exterior.
