Plan Especial
de Protección y Reforma Interior
del barrio de Cimadevilla

**Zona arqueológica
(Muralla romana)**

ZONA DE ORDENACION PARTICULARIZADA

MEMORIA

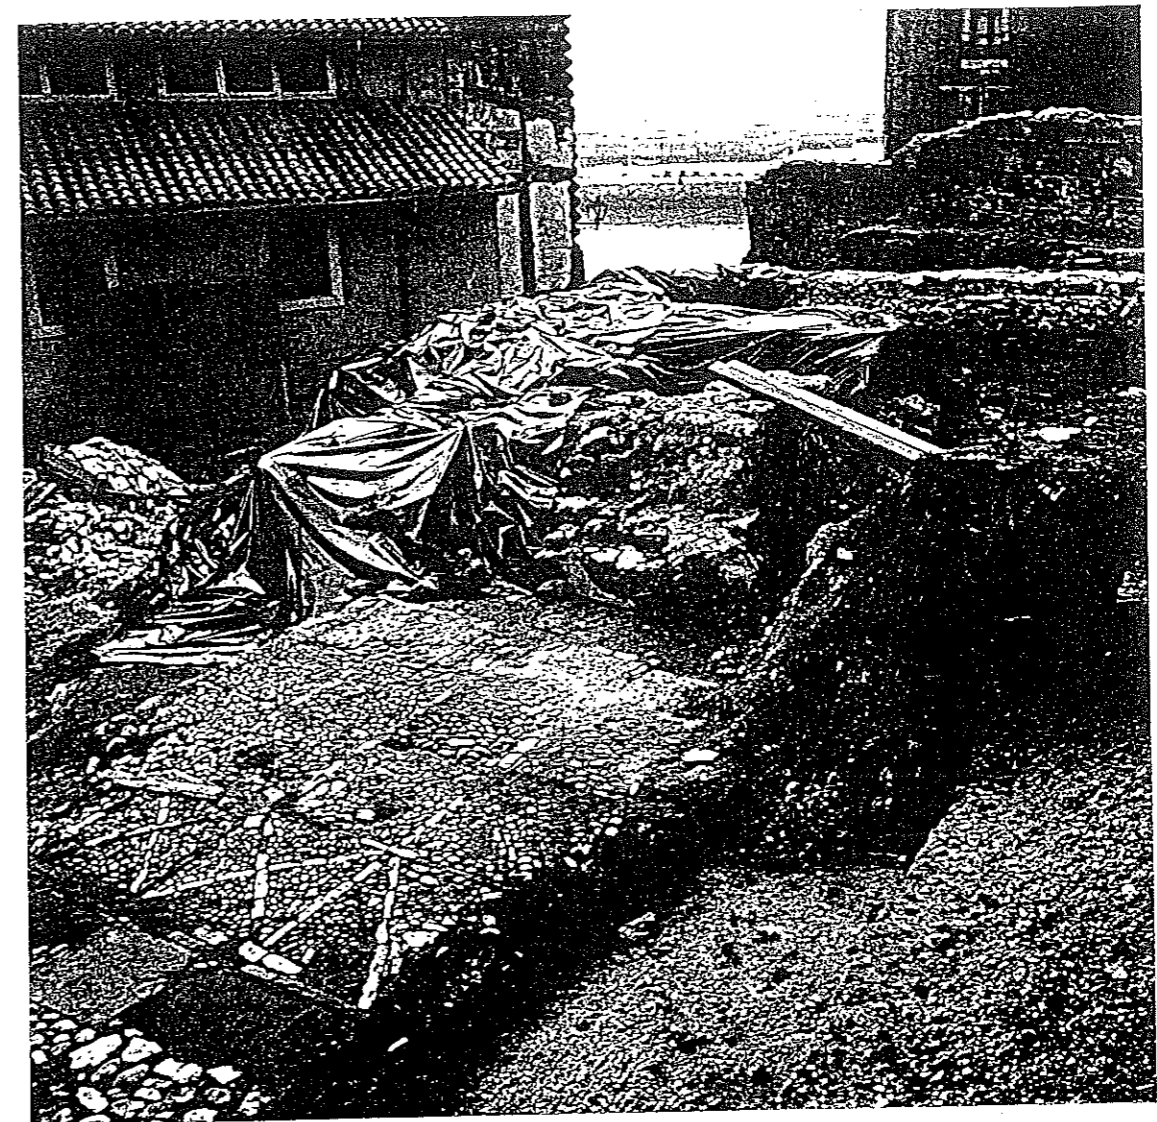
La muralla o "cerca" medieval se une oblicuamente a la mu- ralla romana en el que se apoya. Mide 10 m. de longitud y 1'50 m. de anchura. Avanza en dirección Sur hasta un bastión o cubo de unos 6 m. de diámetro cuyas características constructivas - son un poco diferentes lo que puede indicar dos momentos cons- tructivos distintos dentro de un mismo y amplio período.

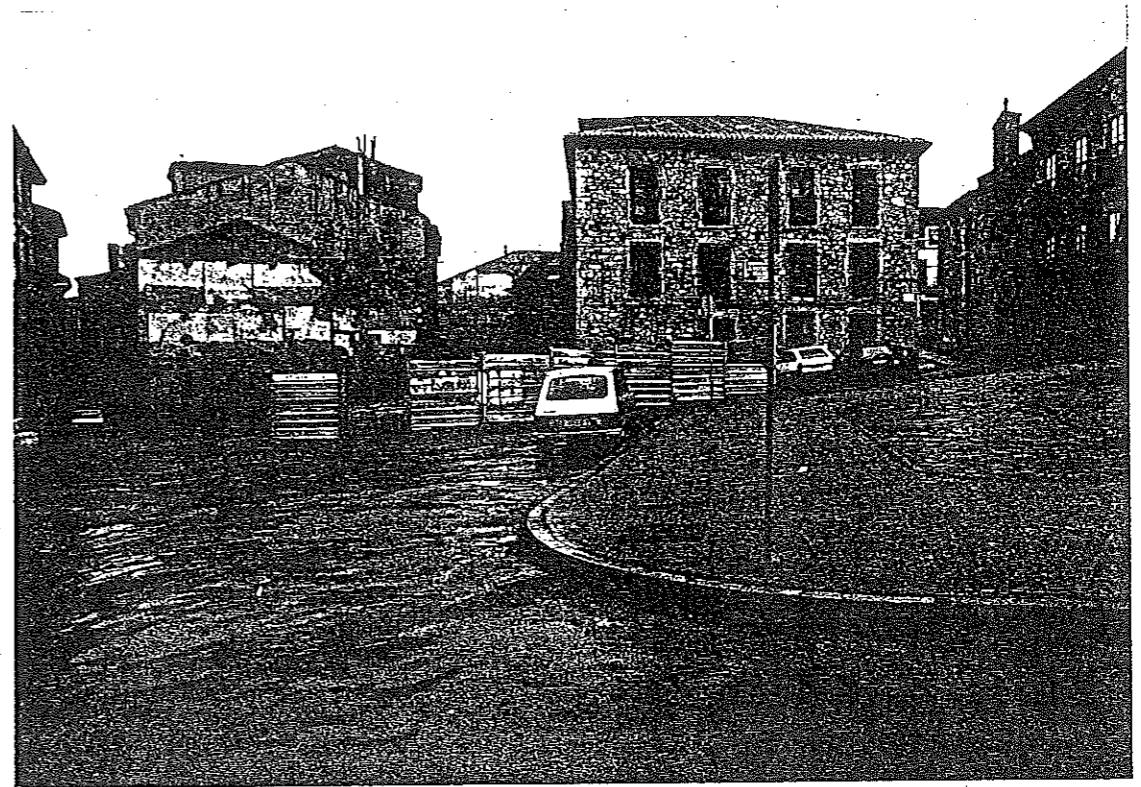
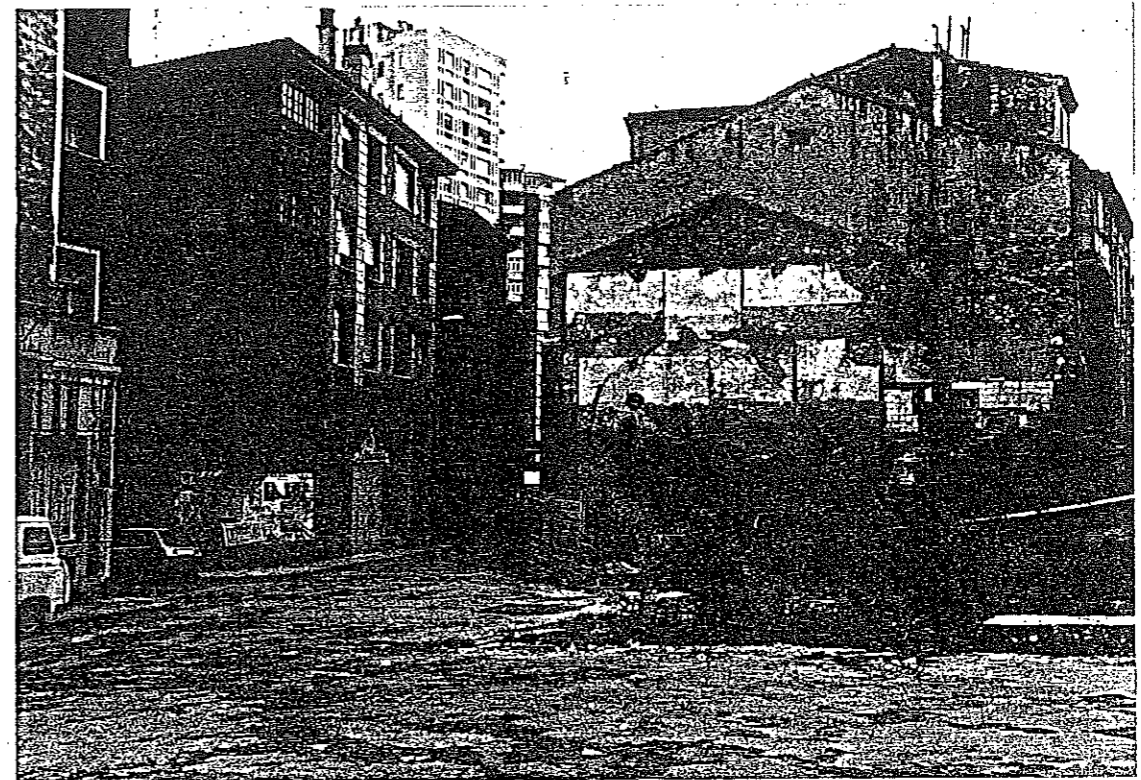
Medianera vista en la Plazuela de Jovellanos sobre el solar que contiene los restos de las murallas.

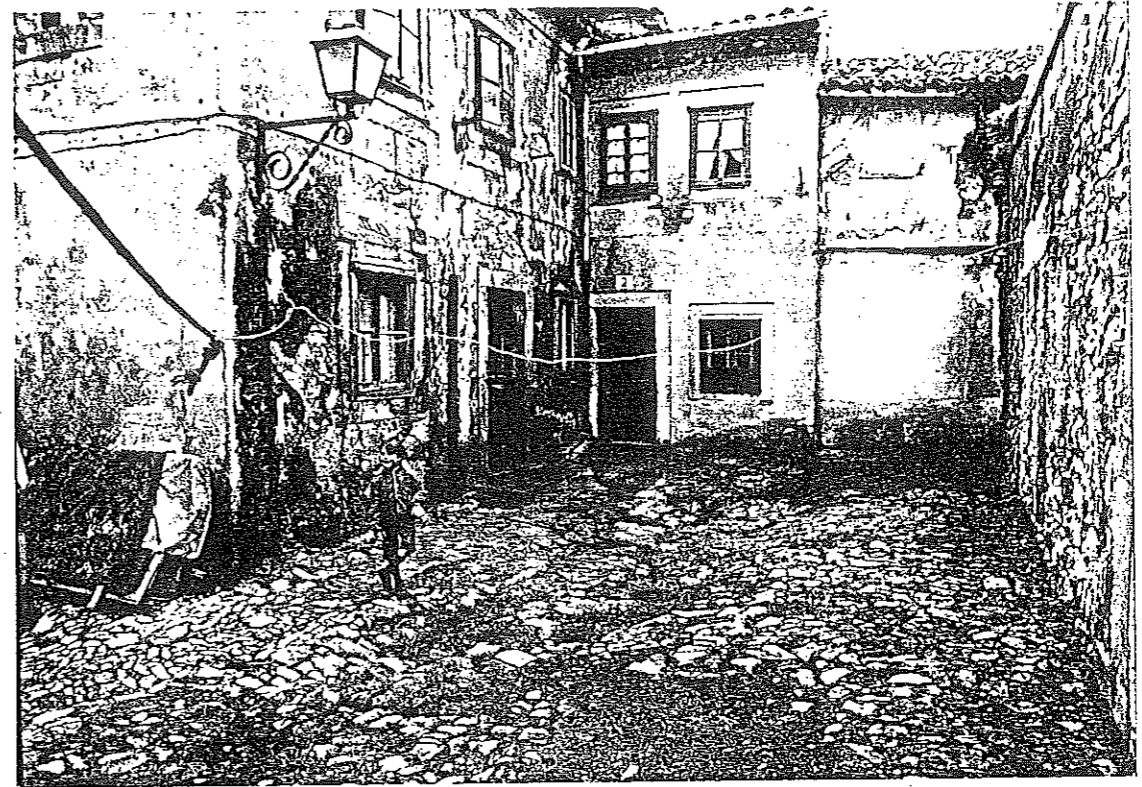
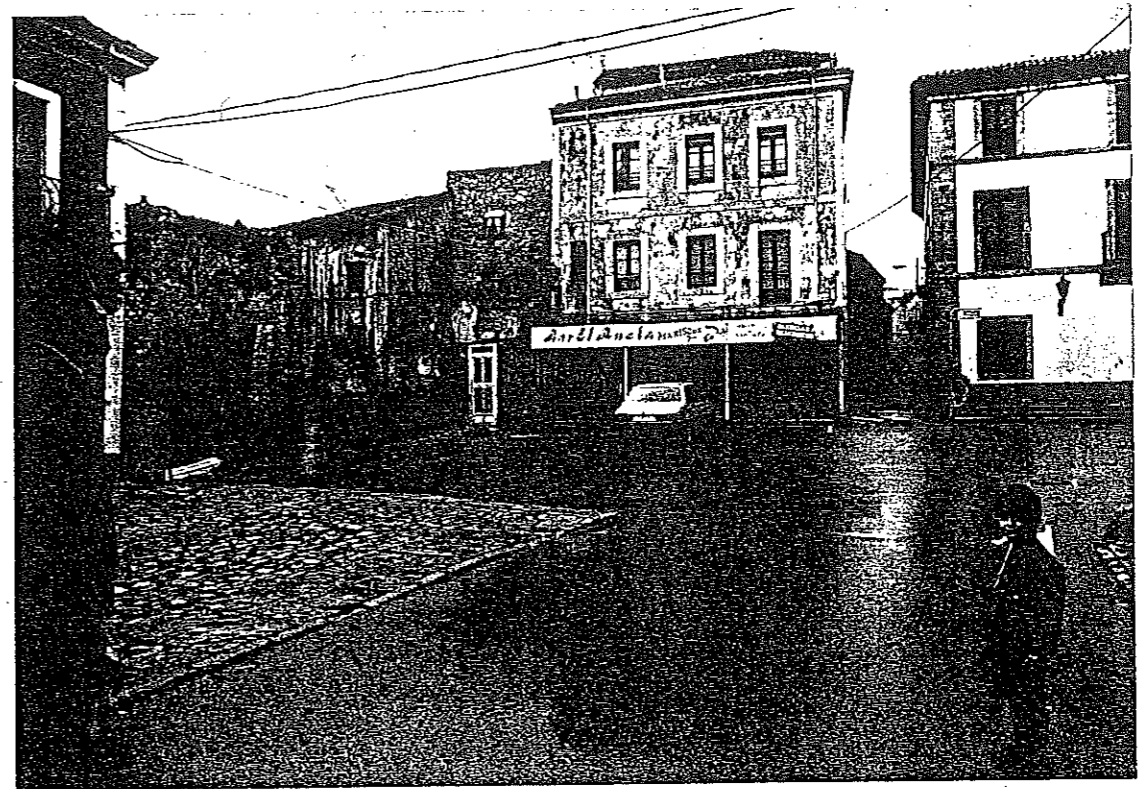
Vistas de la casa perteneciente al Palacio de Revillagigedo que se propone demoler.

- 2) Edificio de la Travesía de Jovellanos nº 8, a demoler para la recuperación del bastión de la muralla medieval y a sustituir parcialmente por un edificio de dotaciones. El edificio se encuentra actualmente en un estado de extremo deterioro.

La valoración de los restos arqueológicos supone, como ya se ha indicado, la expropiación y demolición del edificio de la Travesía de Jovellanos nº 8, que oculta buena parte del interesante bastión de la muralla medieval y cuya medianería degrada irreversiblemente la escena urbana del área.

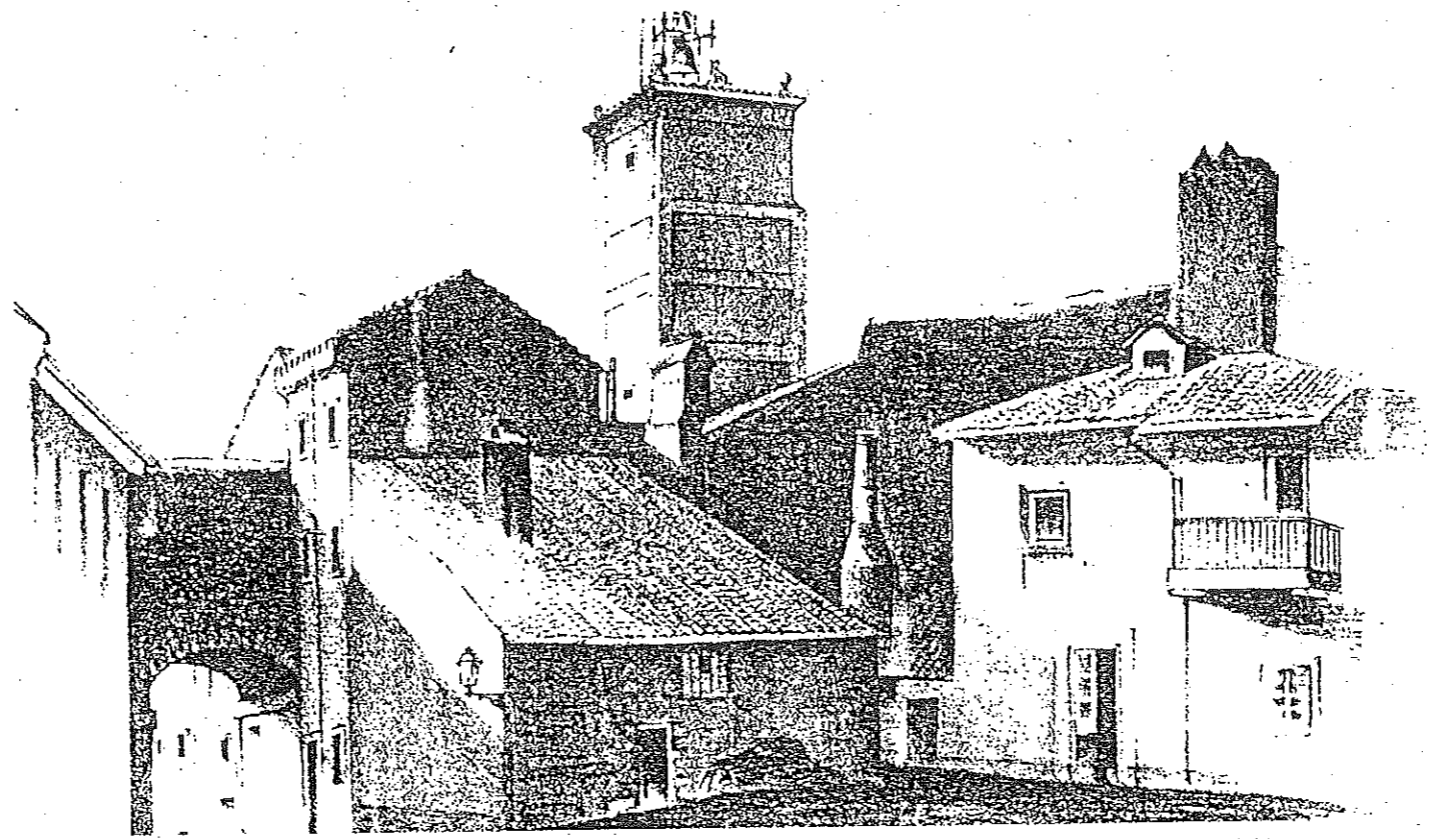
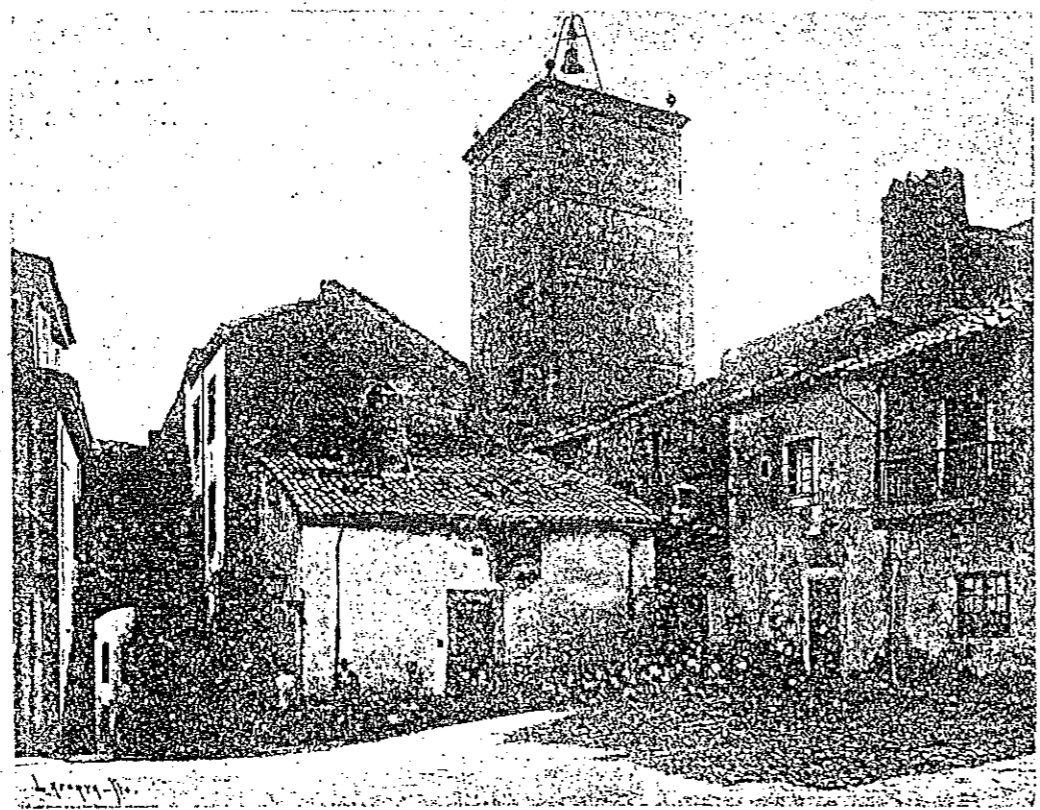
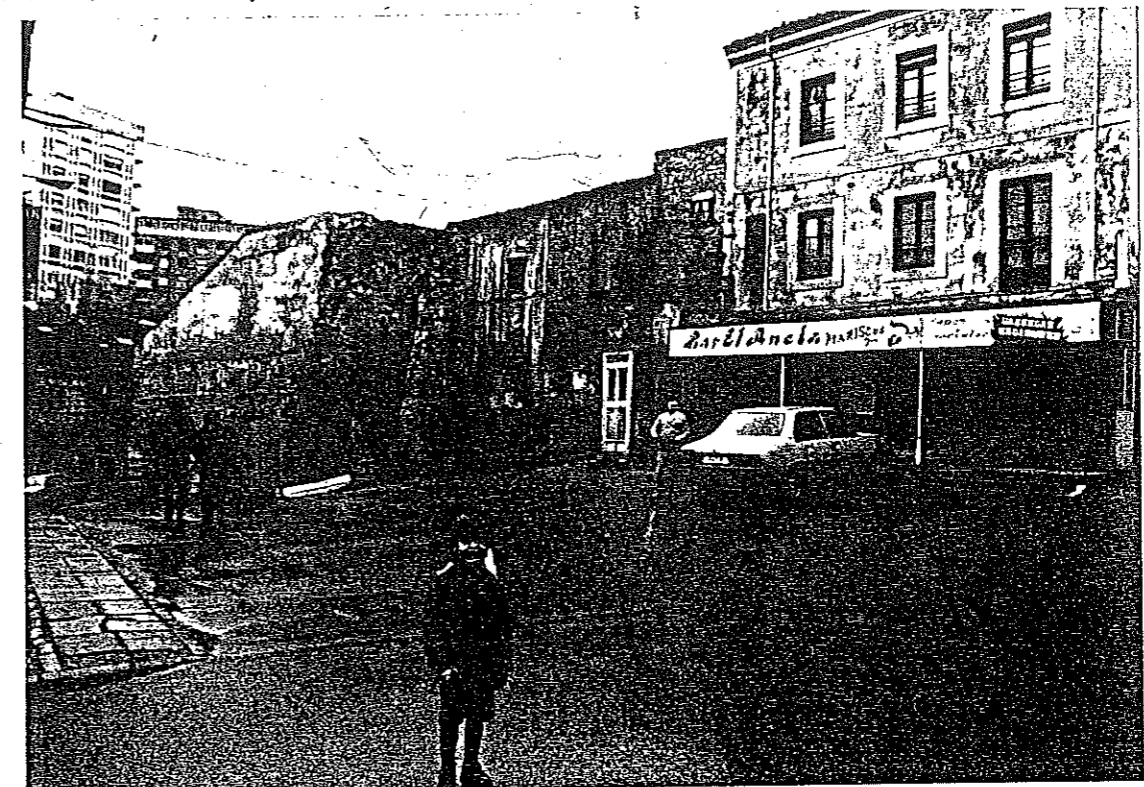
1. Dibujo de Nemesio Martínez del edificio de la Cárcel con la Torre del Reloj. Año 1884.
2. Vista desde el mismo ángulo. Año 1895.
3. La misma vista en la actualidad.

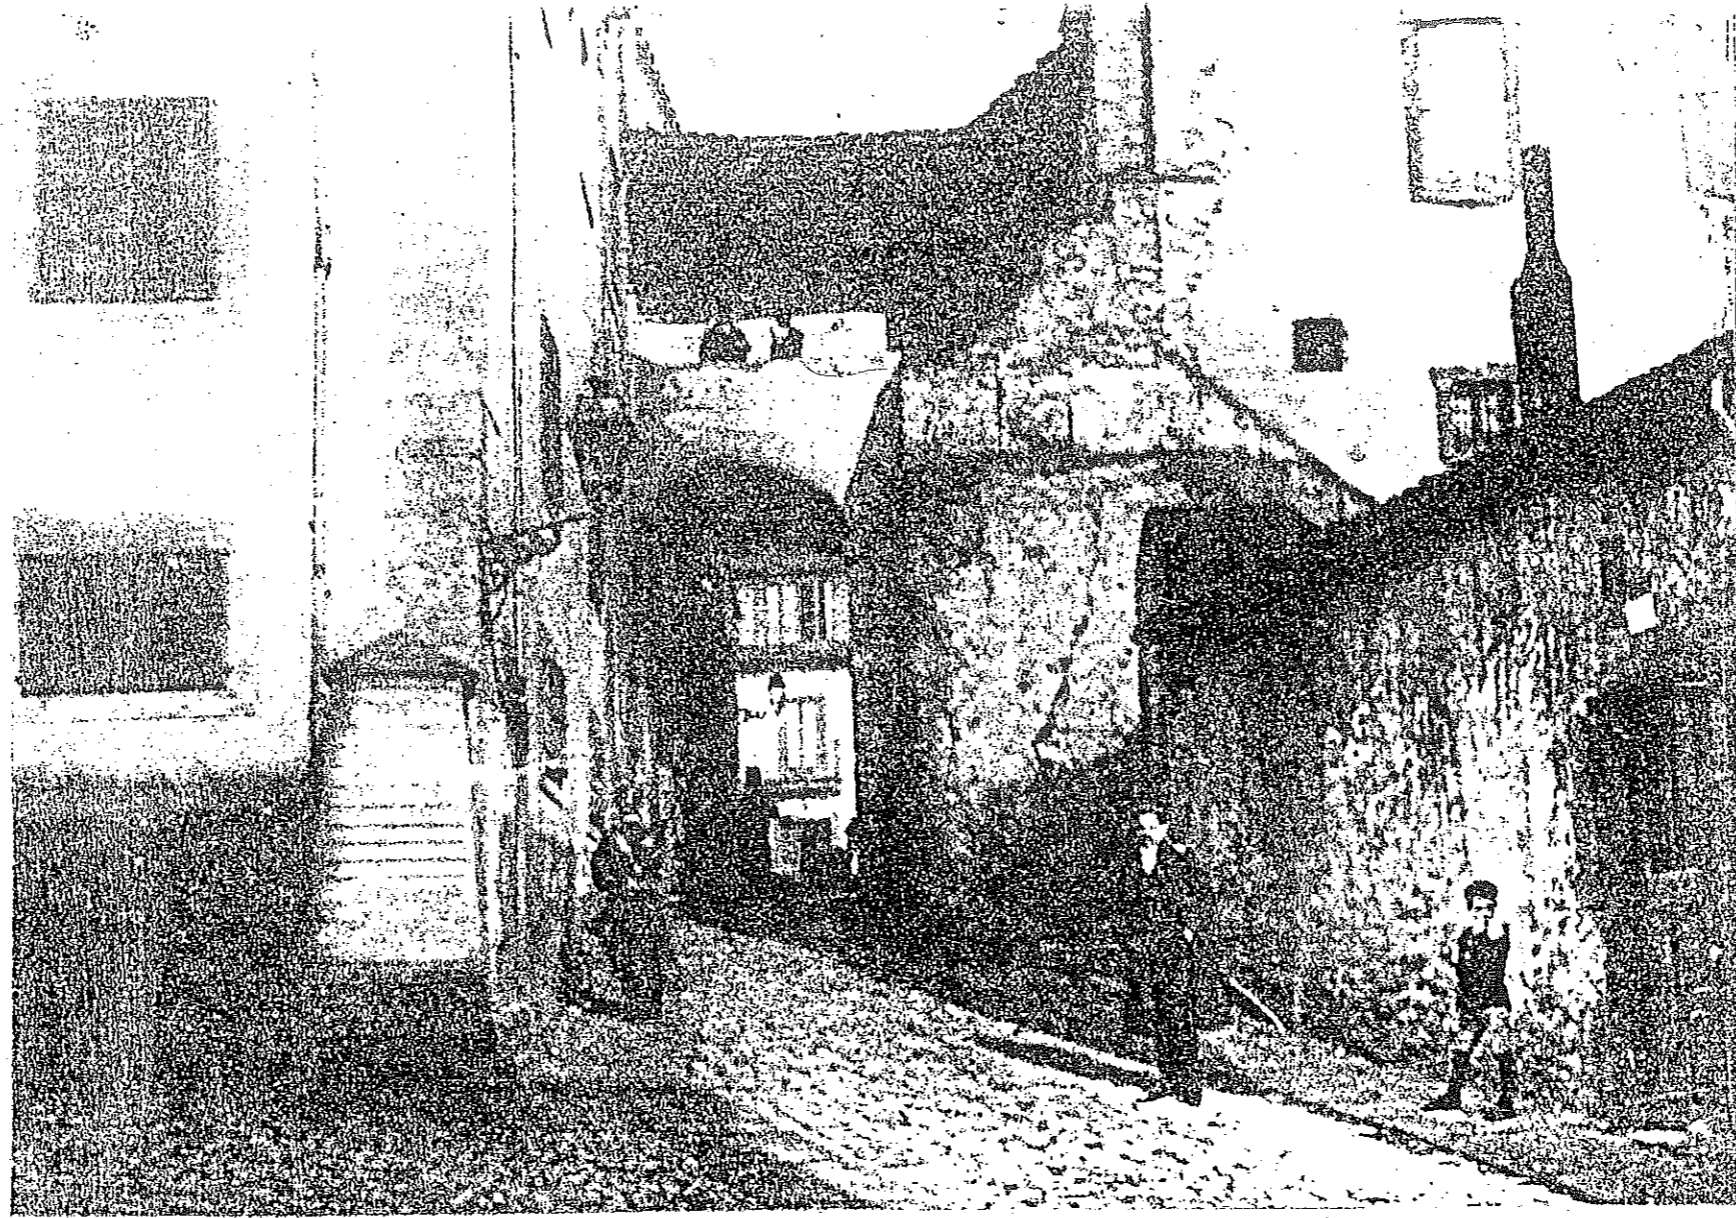
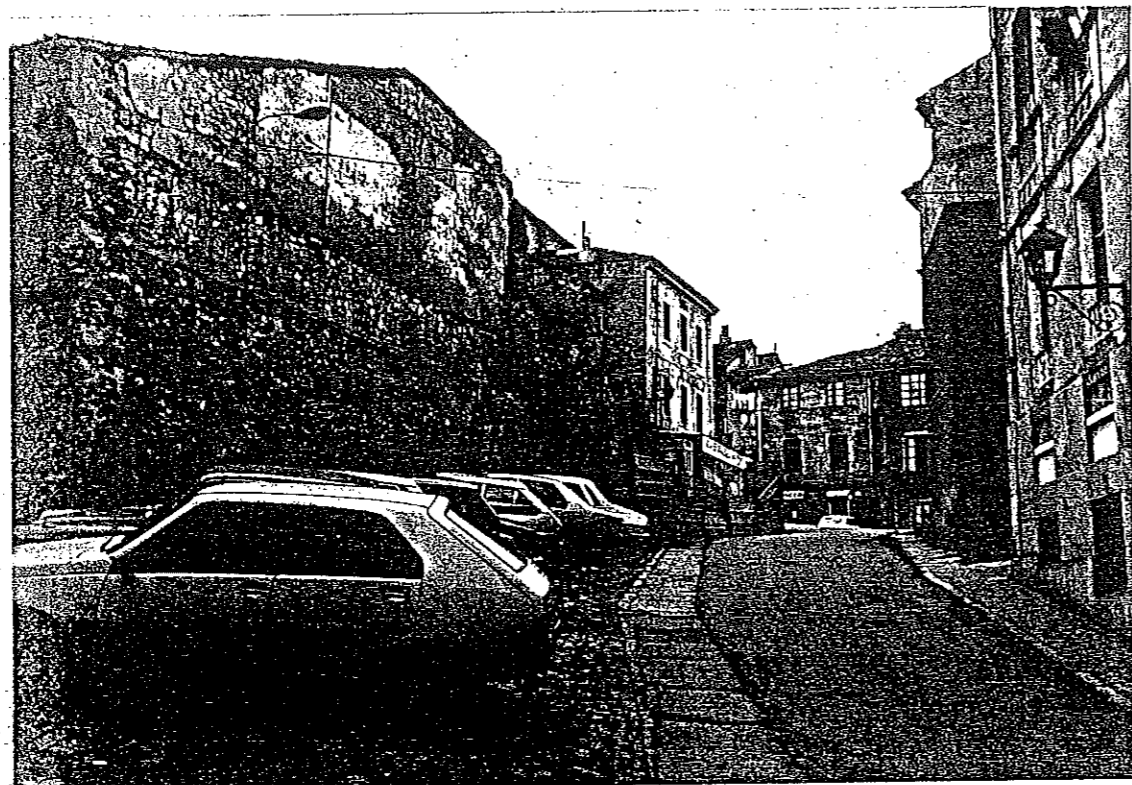
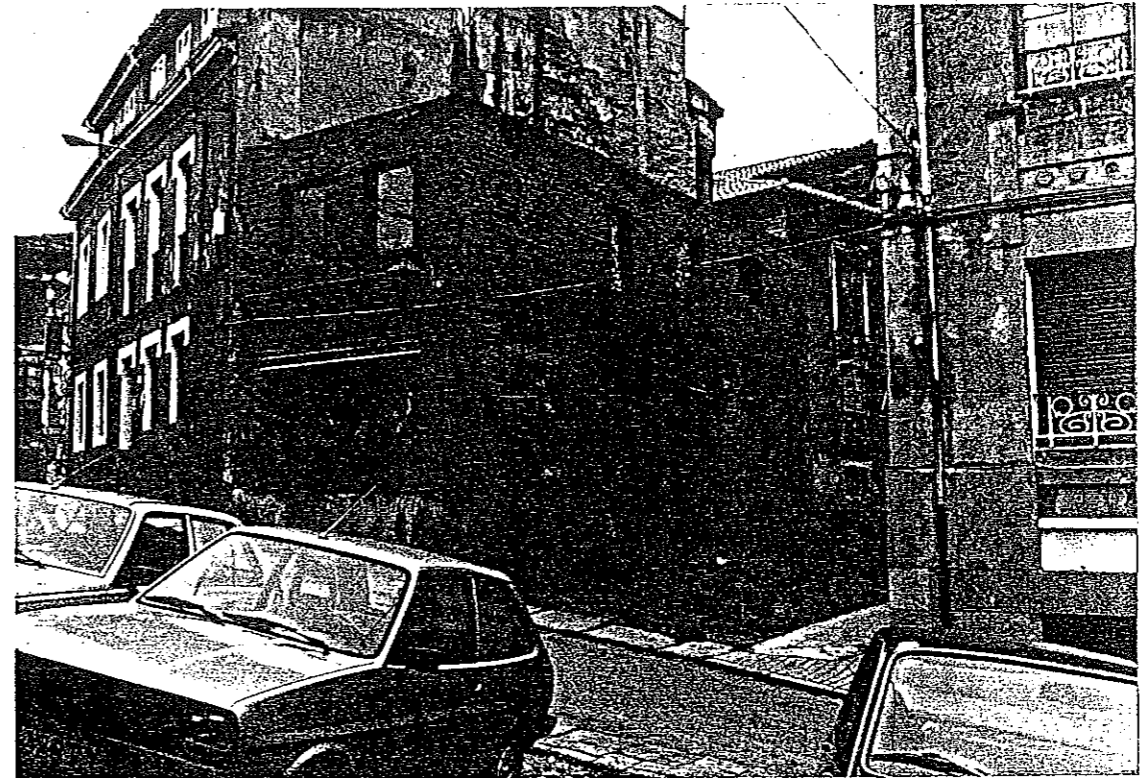
1. El edificio de la Cárcel a finales de siglo con el arco sobre la calle Recoletas.
2. Vista similar en la actualidad.
3. La obra paralizada sobre los restos de la muralla romana.

La alineación opuesta de una construcción abandonada, presuntamente ilegal, destruyen gravemente el ambiente de la calle Recoletas y la continuidad urbana, precisamente en un punto en el que se acumulan distintos episodios de la historia de la Villa.

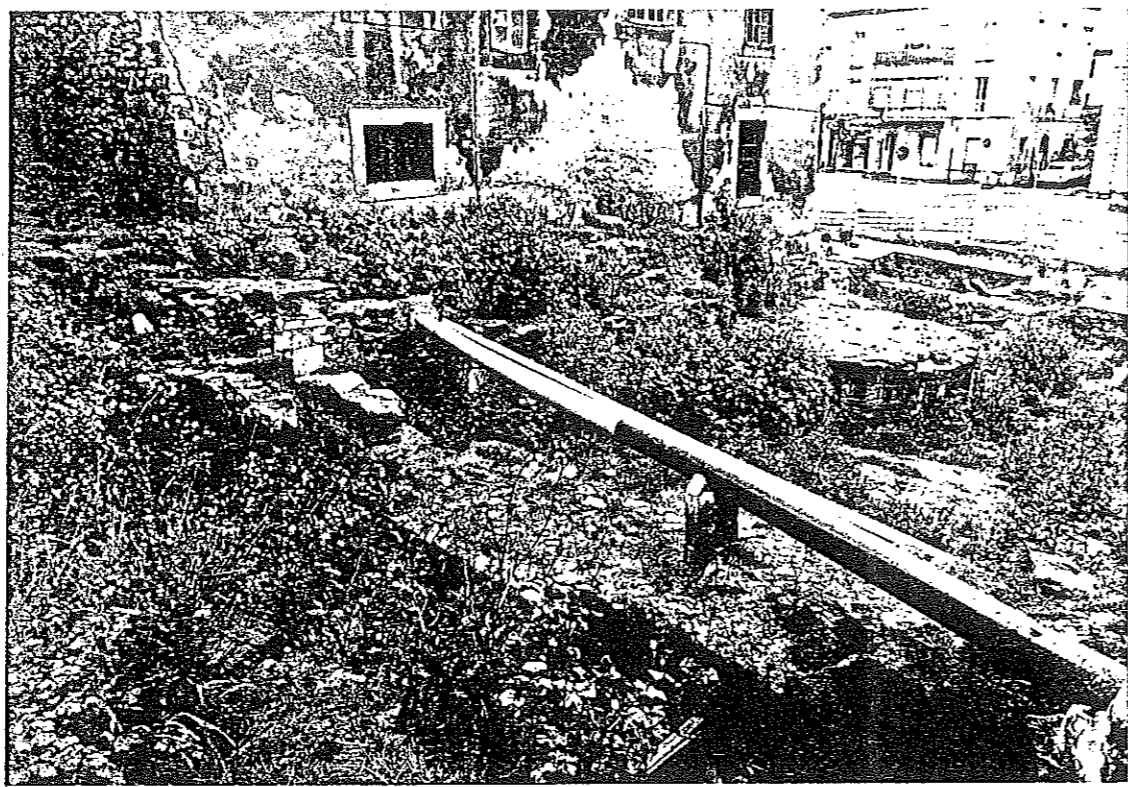
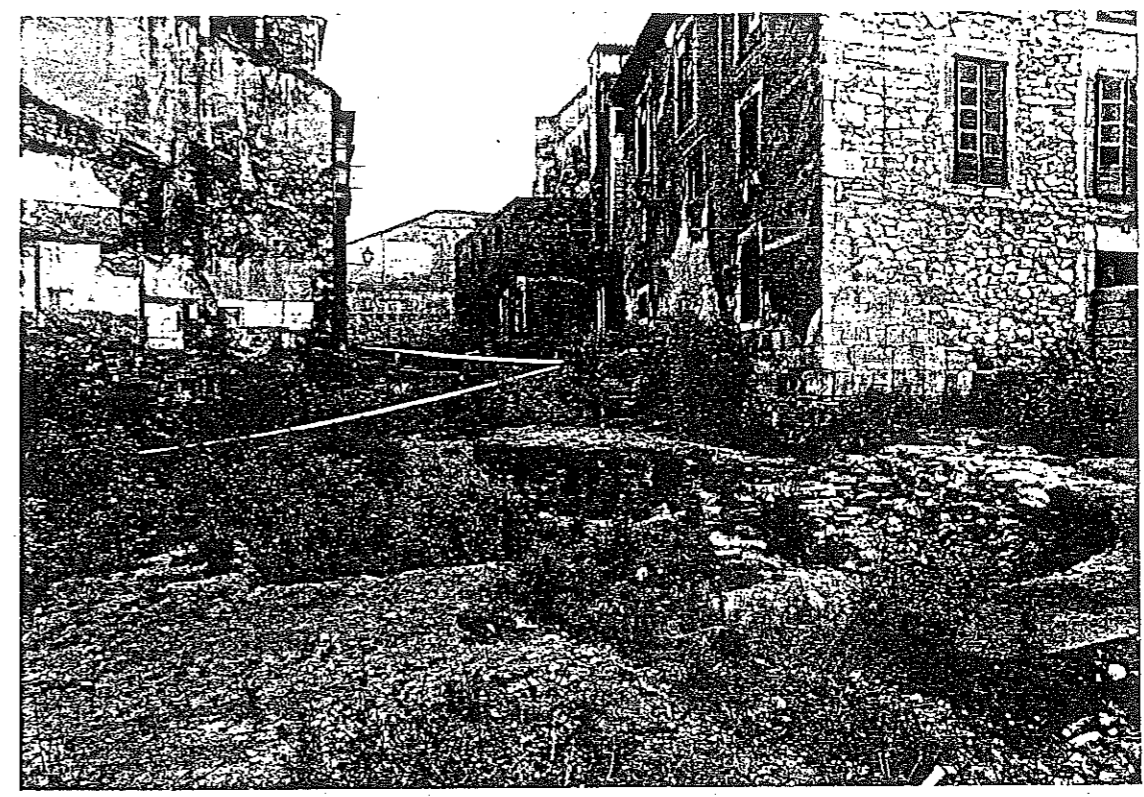
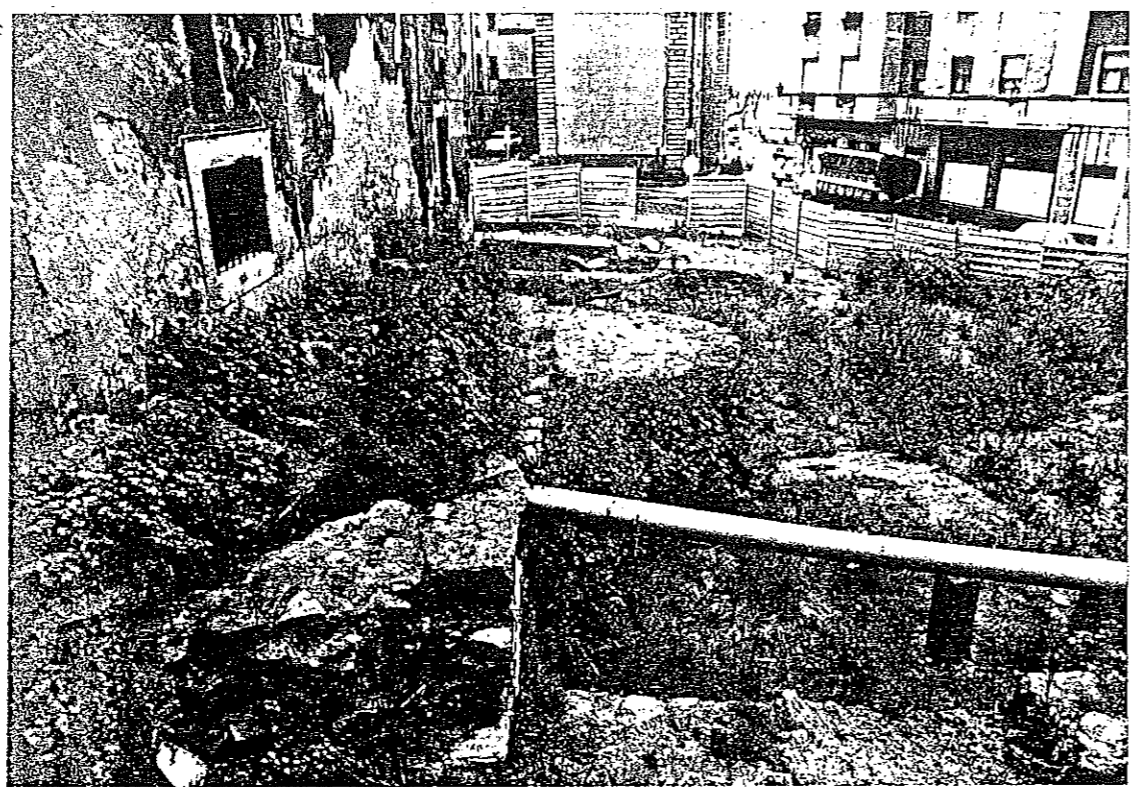
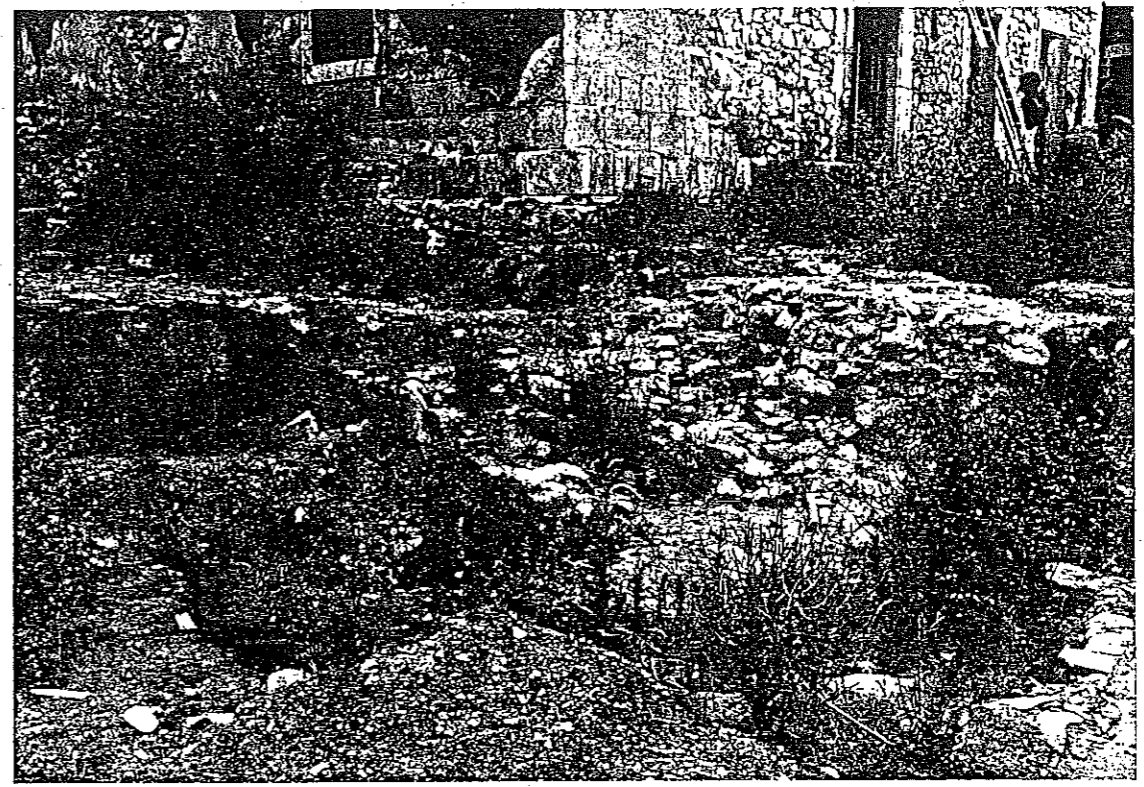
Estado actual del solar con los restos arqueológicos

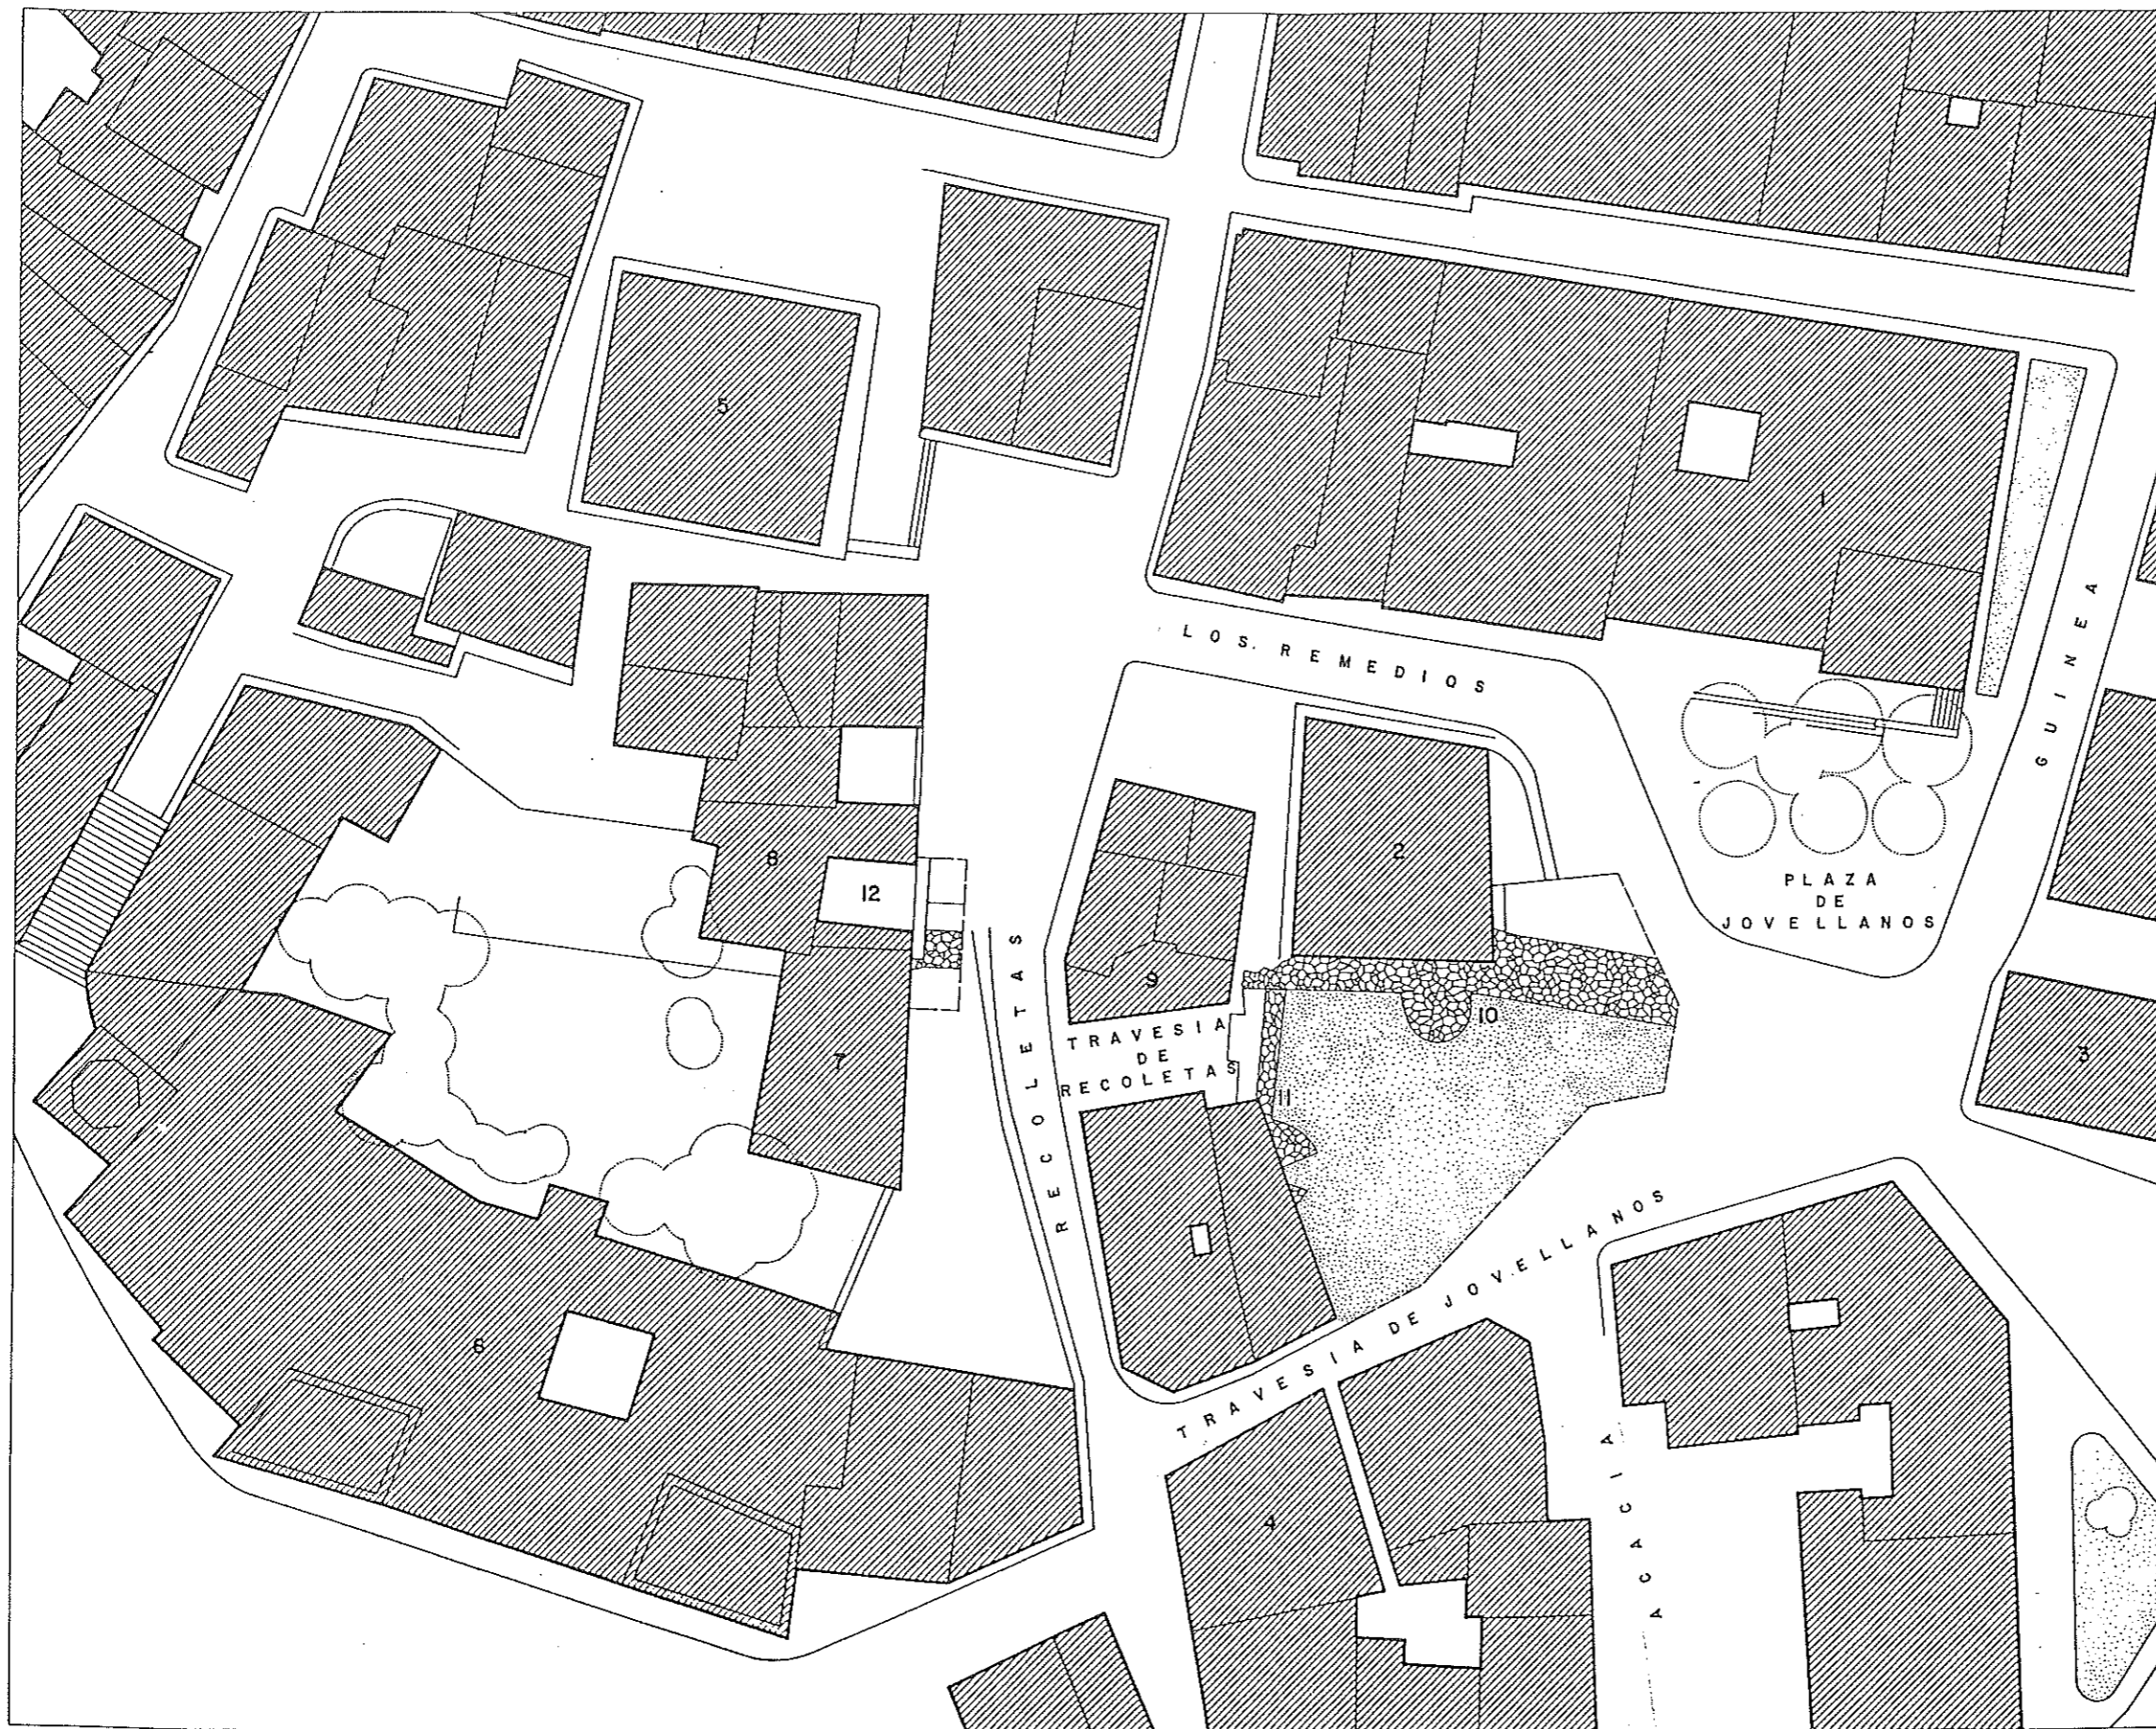
- 1 MUSEO JOVELLANOS
- 2 ANTIGUO INSTITUTO NAUTICO
- 3 CAPILLA DEL PALACIO VALDES
- 4 CASA SUAREZ-INFUESTA
- 5 CASA DE NAVA
- 6 PALACIO DE REVILLAGIGEDO
- 7 CASA DEL GUARDA DEL PALACIO
- 8 CASA PERTENECIENTE AL PALACIO
- 9 CONSTRUCCION PARALIZADA
- 10 RESTOS MURALLA ROMANA
- 11 RESTOS MURALLA MEDIEVAL
- 12 RESTOS ANTIGUA TORRE DEL RELOJ

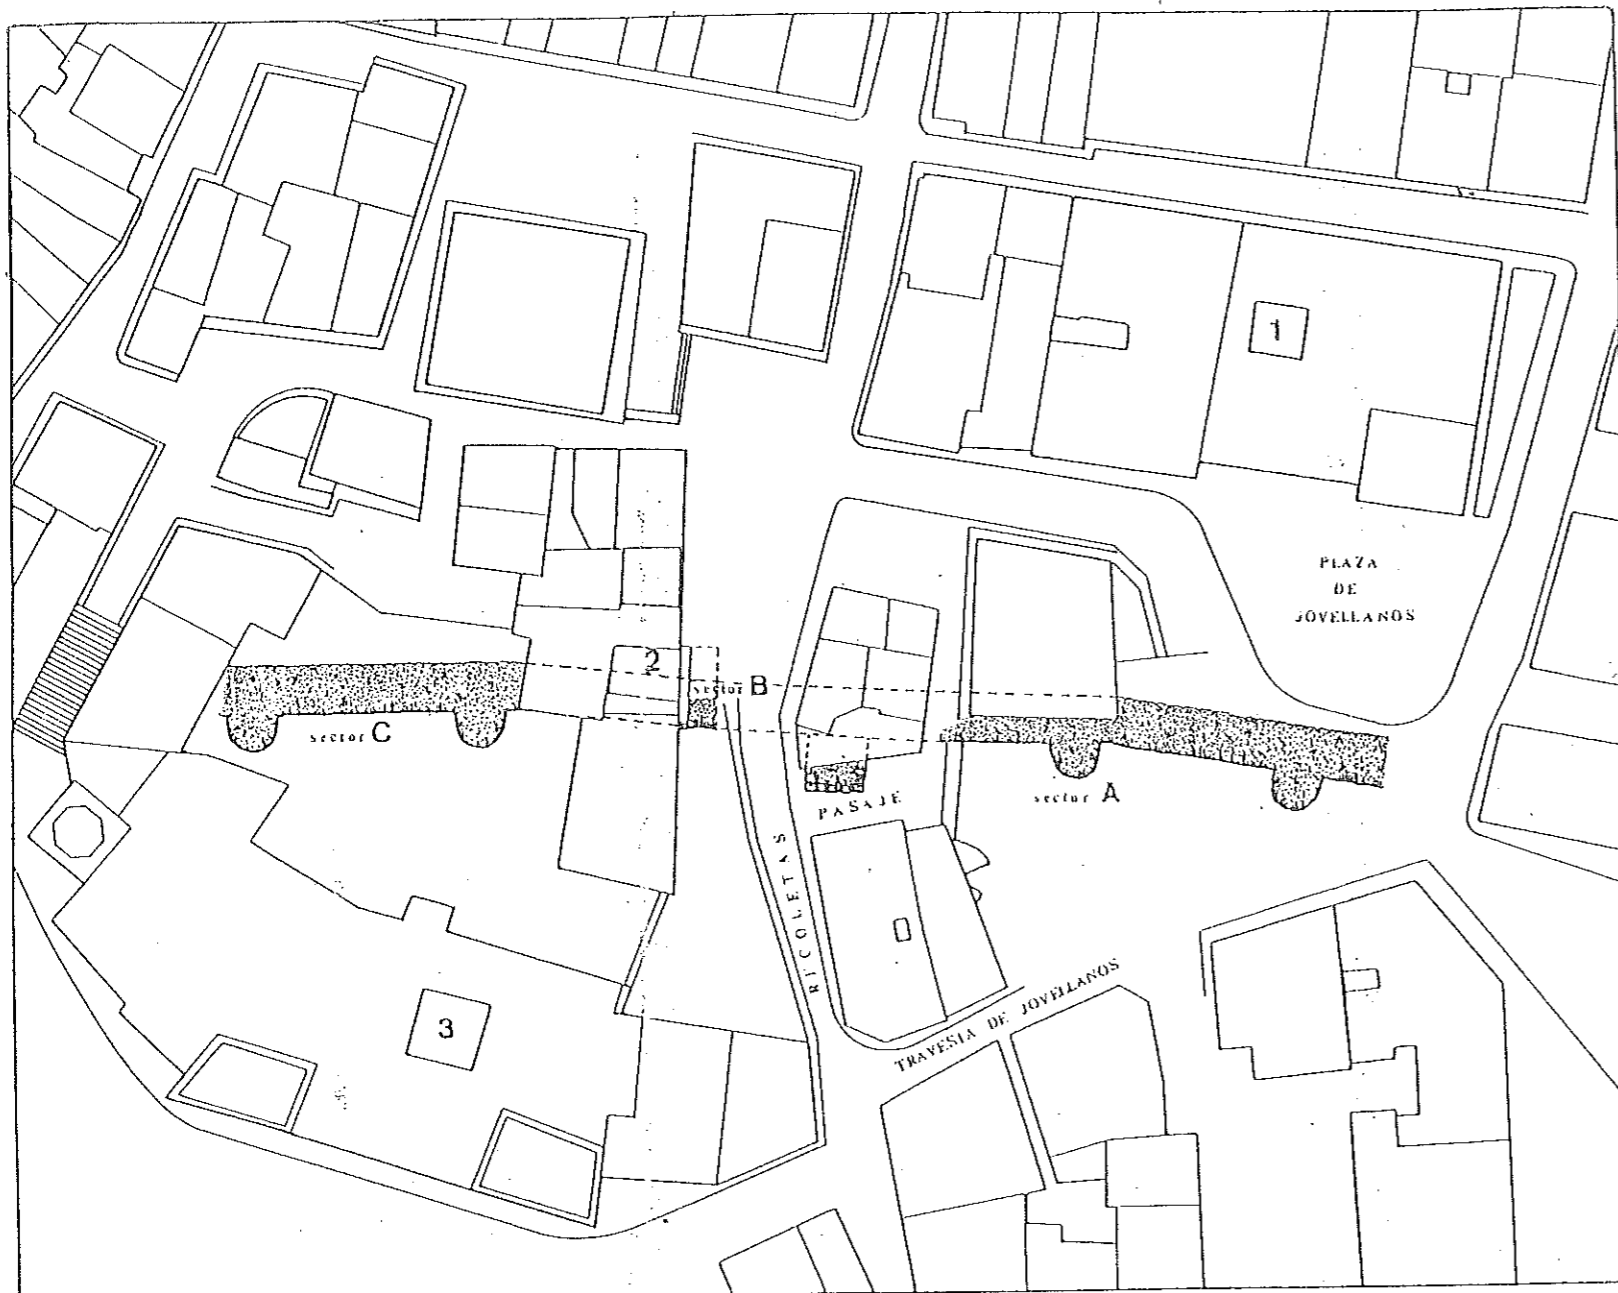
- 1 Museo Jovellanos
- 2 Torre del Reloj
- 3 Palacio Revillagigedo
- Lienzo excavado
