Plan Especial
de Protección y Reforma Interior
del barrio de Cimadevilla

**Zona arqueológica
(Muralla romana)**

ZONA DE ORDENACION PARTICULARIZADA

MEMORIA

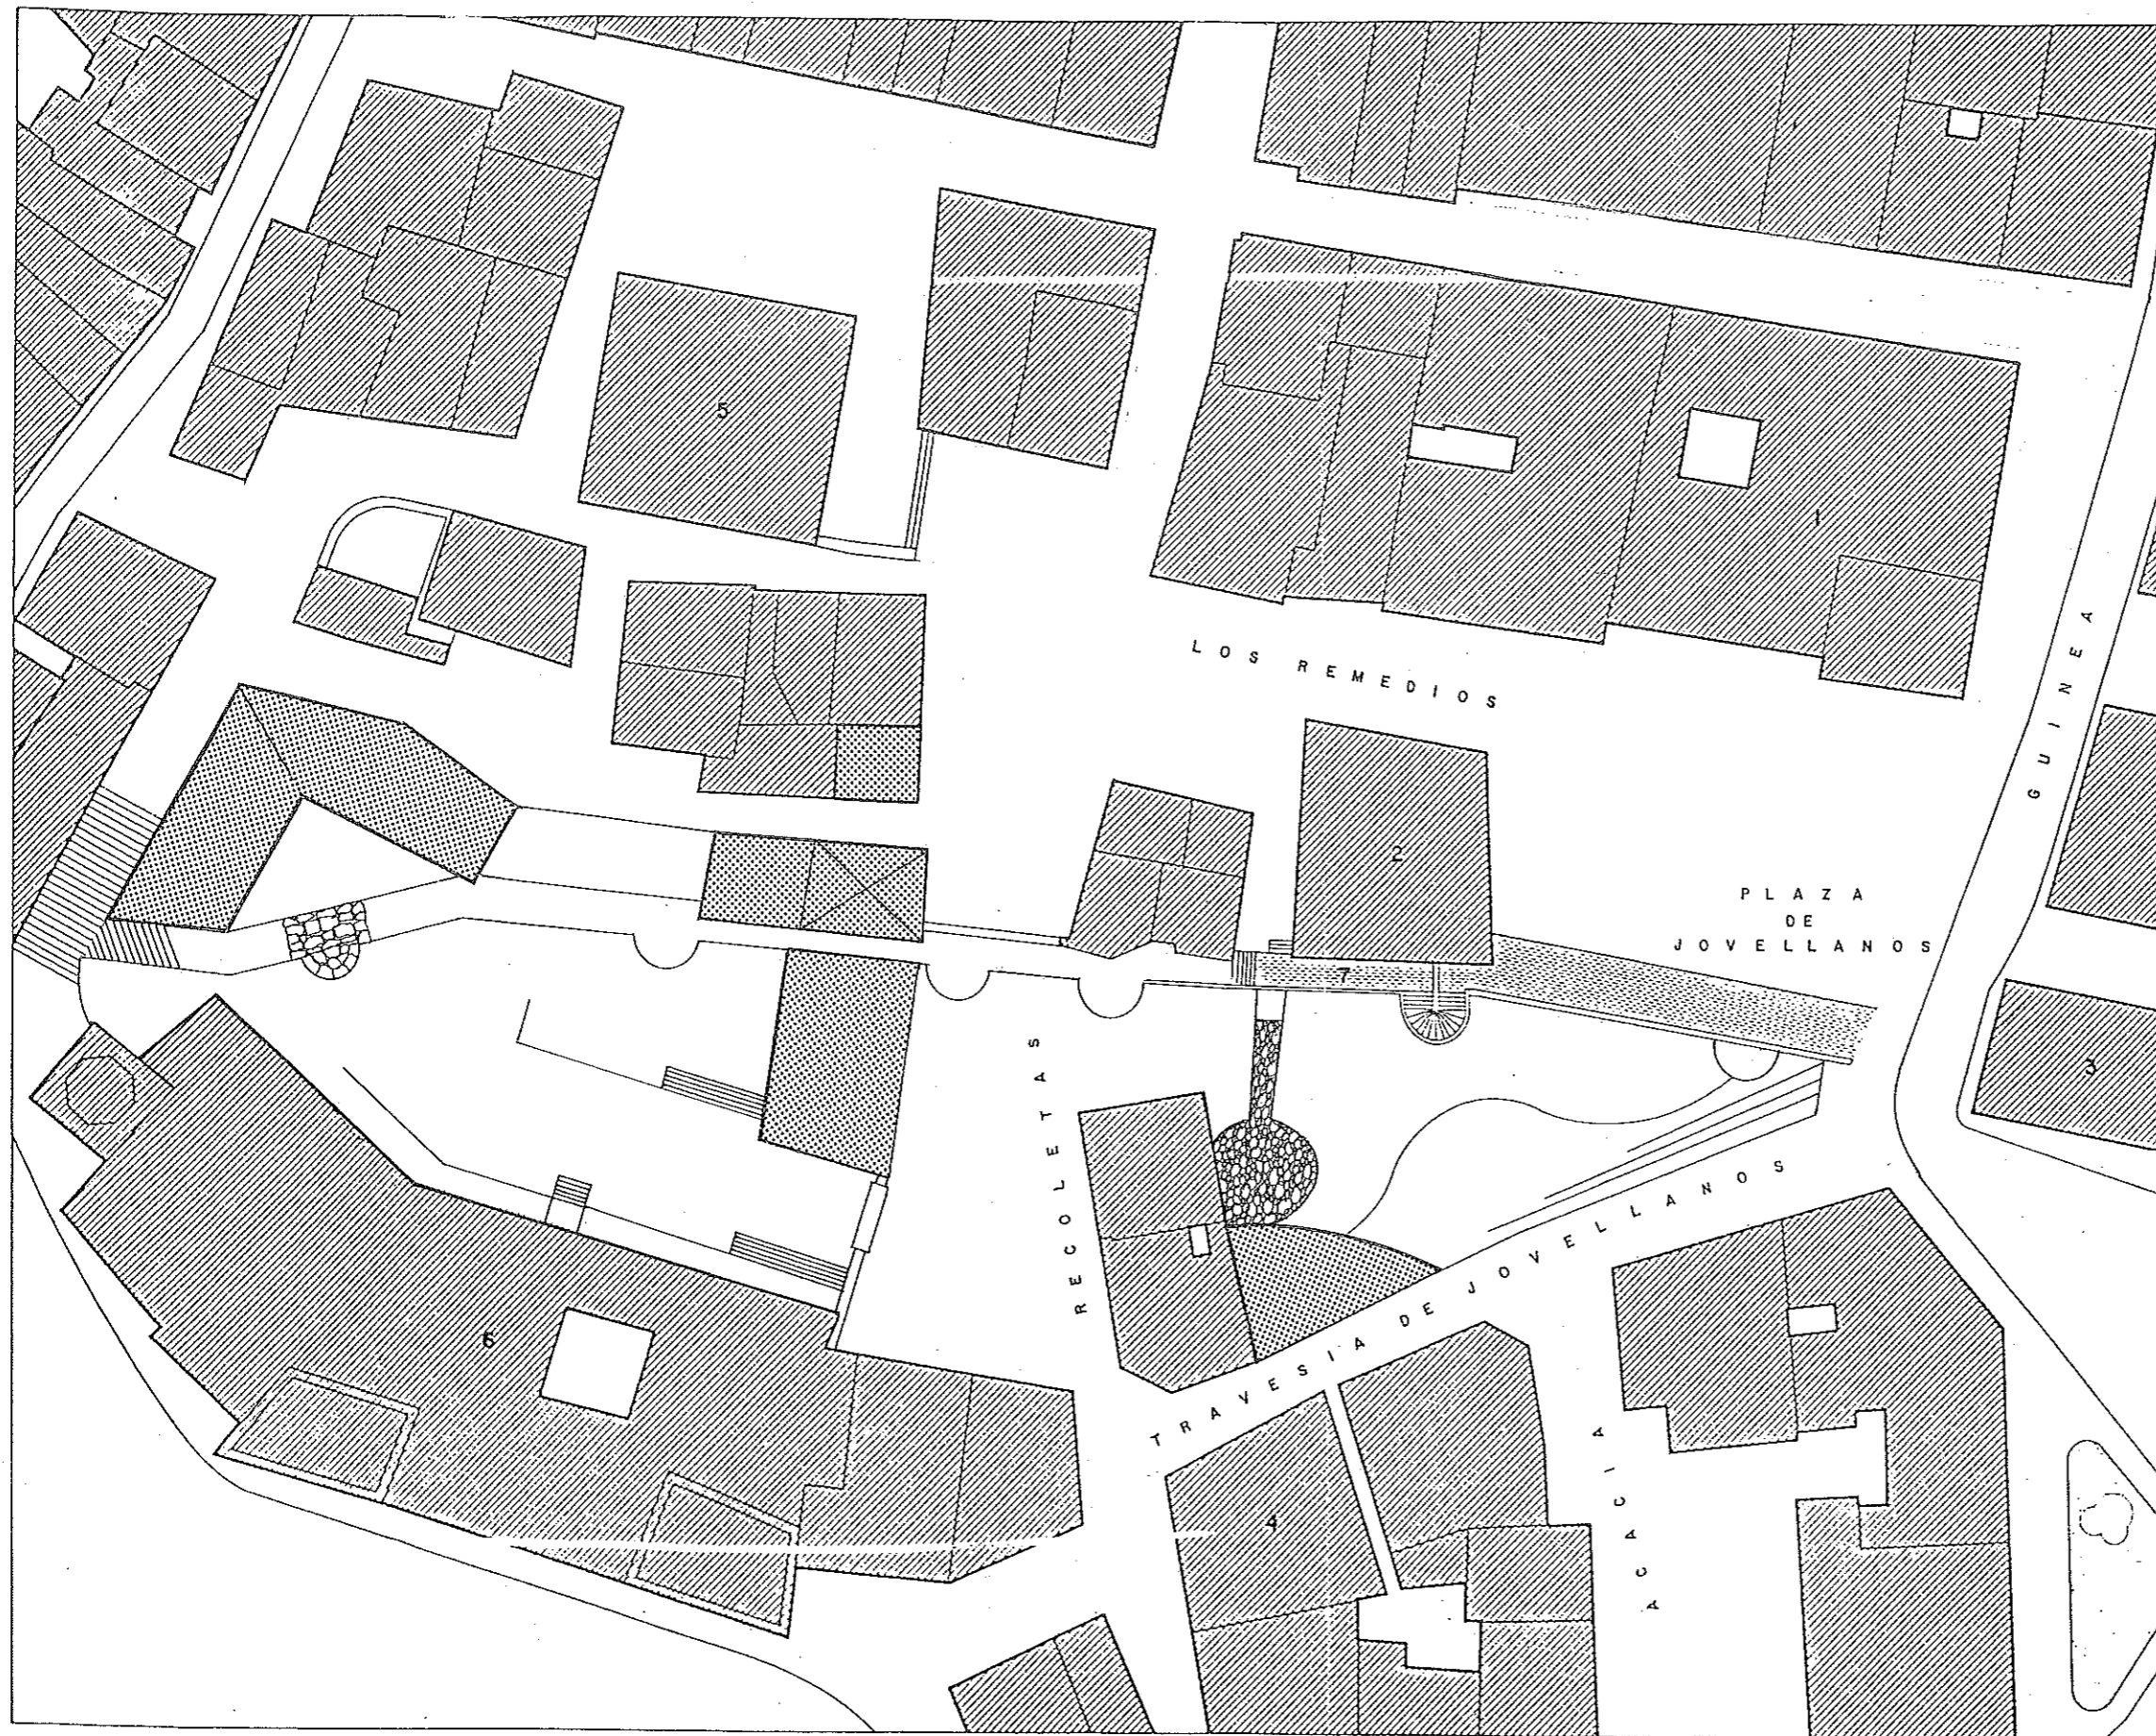
PLANTA DE LA PROPUESTA. ESCALA : 1/500

- 1 MUSEO JOVELLANOS
- 2 ANTIGUO INSTITUTO NAUTICO
- 3 CAPILLA DEL PALACIO VALDES
- 4 CASA SUAREZ-INFESTA
- 5 CASA DE NAVA
- 6 PALACIO DE REVILLAGIGEDO
- 7 "CAMINO DE RONDA" SOBRE LA MURALLA ROMANA RESTAURADA
- 8 CONJUNTO DE LA TORRE DEL RELOJ
- 9 NUEVA EDIFICACION

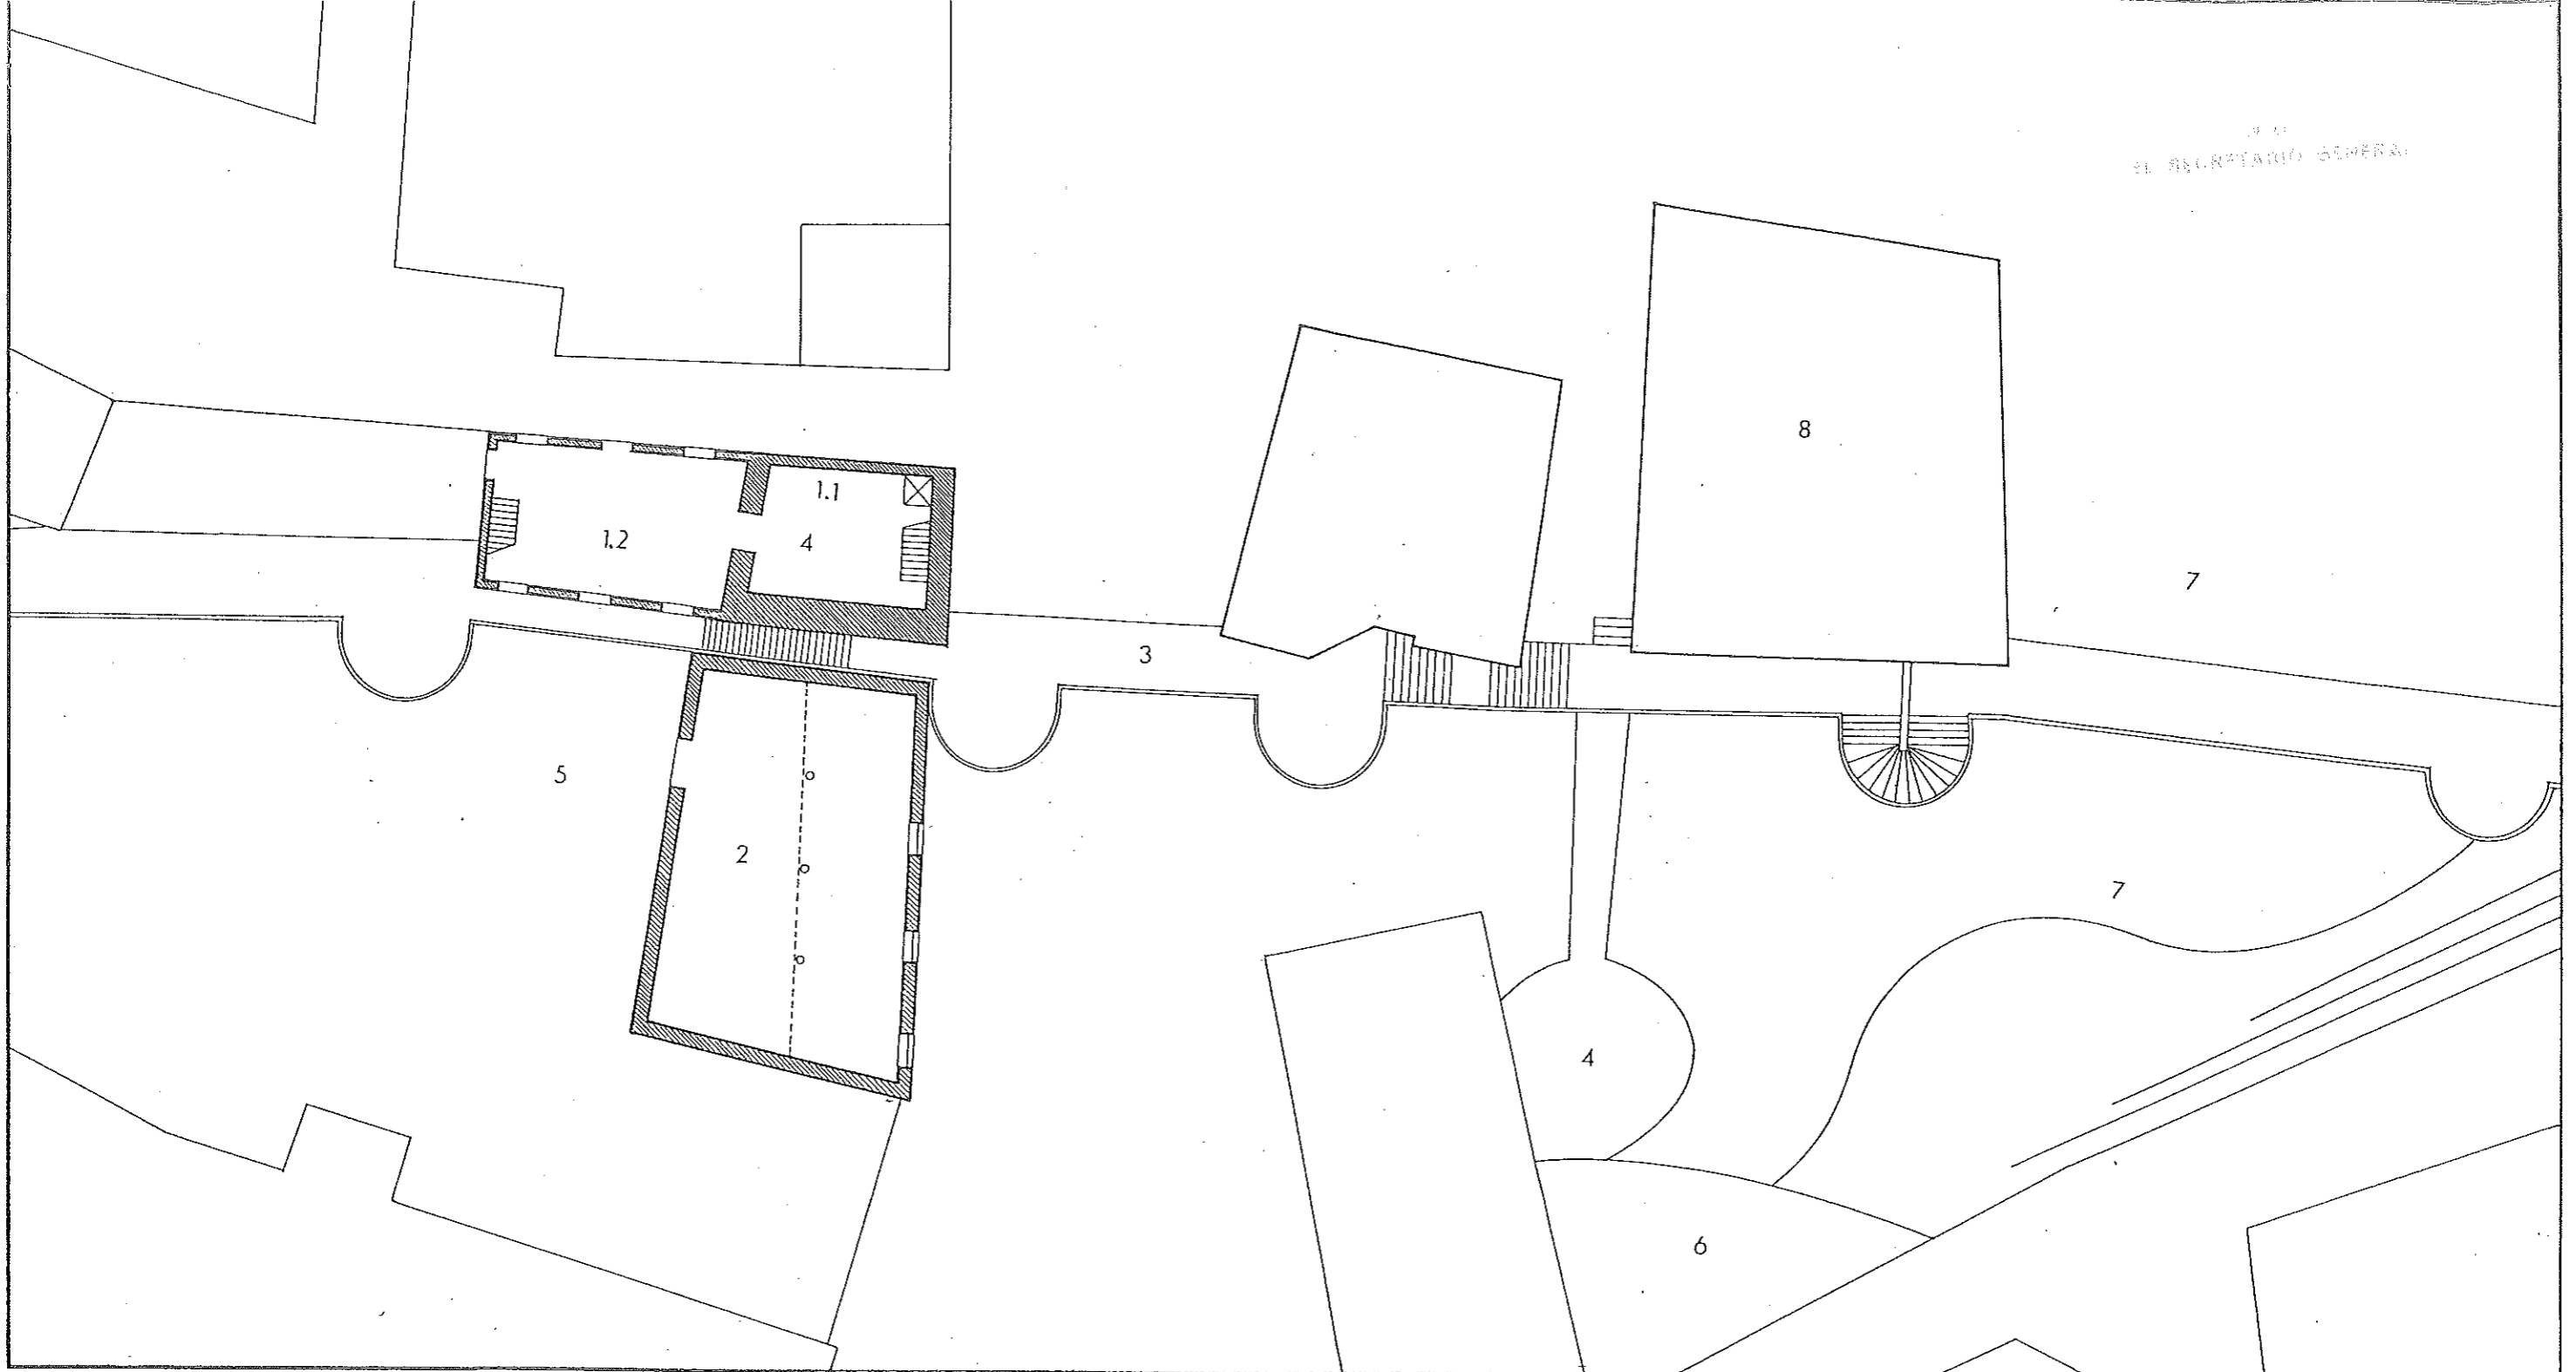
PROPUESTA DE RECONSTRUCCION DE LA TORRE DEL RELOJ Y OTRAS ACTUACIONES EN EL AREA ARQUEOLOGICA

- 1. RECONSTRUCCION DE LA TORRE DEL RELOJ
 Uso recomendado: Archivo Municipal
 1.1. Depósito documental en 6 plantas
 1.2. Oficinas y consulta de documentos en 1ª y 2ª planta
- 2. REHABILITACION DE LA ANTIGUA CASA DEL GUARDA DEL PALACIO DE REVILLAGIGEDO
 Uso recomendado: servicios complementarios de las actividades culturales del Palacio
- 3. "CAMINO DE RONDA" SOBRE EL ALZADO DE LA MURALLA ROMANA RESTAURADA
- 4. CUBO RESTAURADO DE LA MURALLA MEDIEVAL
- 5. JARDINES DEL PALACIO DE REVILLAGIGEDO, CONR RESTAURACION DEL LIENZO DE MURALLA ROMANA Y OTROS RESTOS ARQUEOLOGICOS
- 6. NUEVA EDIFICACION
- 7. ADECUACION DEL ESPACIO LIBRE PUBLICO EN TORNO A LA MURALLA
- 8. ANTIGUO INSTITUTO NAUTICO

Así, se propone disponer en la Torre 6 pisos de archivo de documentación, con óptimas condiciones de aislamiento y seguridad, fácilmente accesibles mediante escalera y montacargas, y con excelente aprovechamiento, ya que los muros de la Torre son prácticamente ciegos, lo que permite maximizar perimetralmente el archivo y almacenamiento de documentos.

Al mismo tiempo, se propone la construcción de un pequeño edificio anexo, de dos plantas, siguiendo la conformación del antiguo edificio hoy desaparecido (y cuyas trazas materiales se observan aún hoy en la planta y en el encuentro con la medianera del edificio colindante).
