Plan Especial
de Protección y Reforma Interior
del Cerro de Santa Catalina

**INFORMACION Y NORMATIVA
PARTICULARIZADA DE LOS EDIFICIOS**

Santa Rosa, 8

edificio C/ Sta. Rosa 8

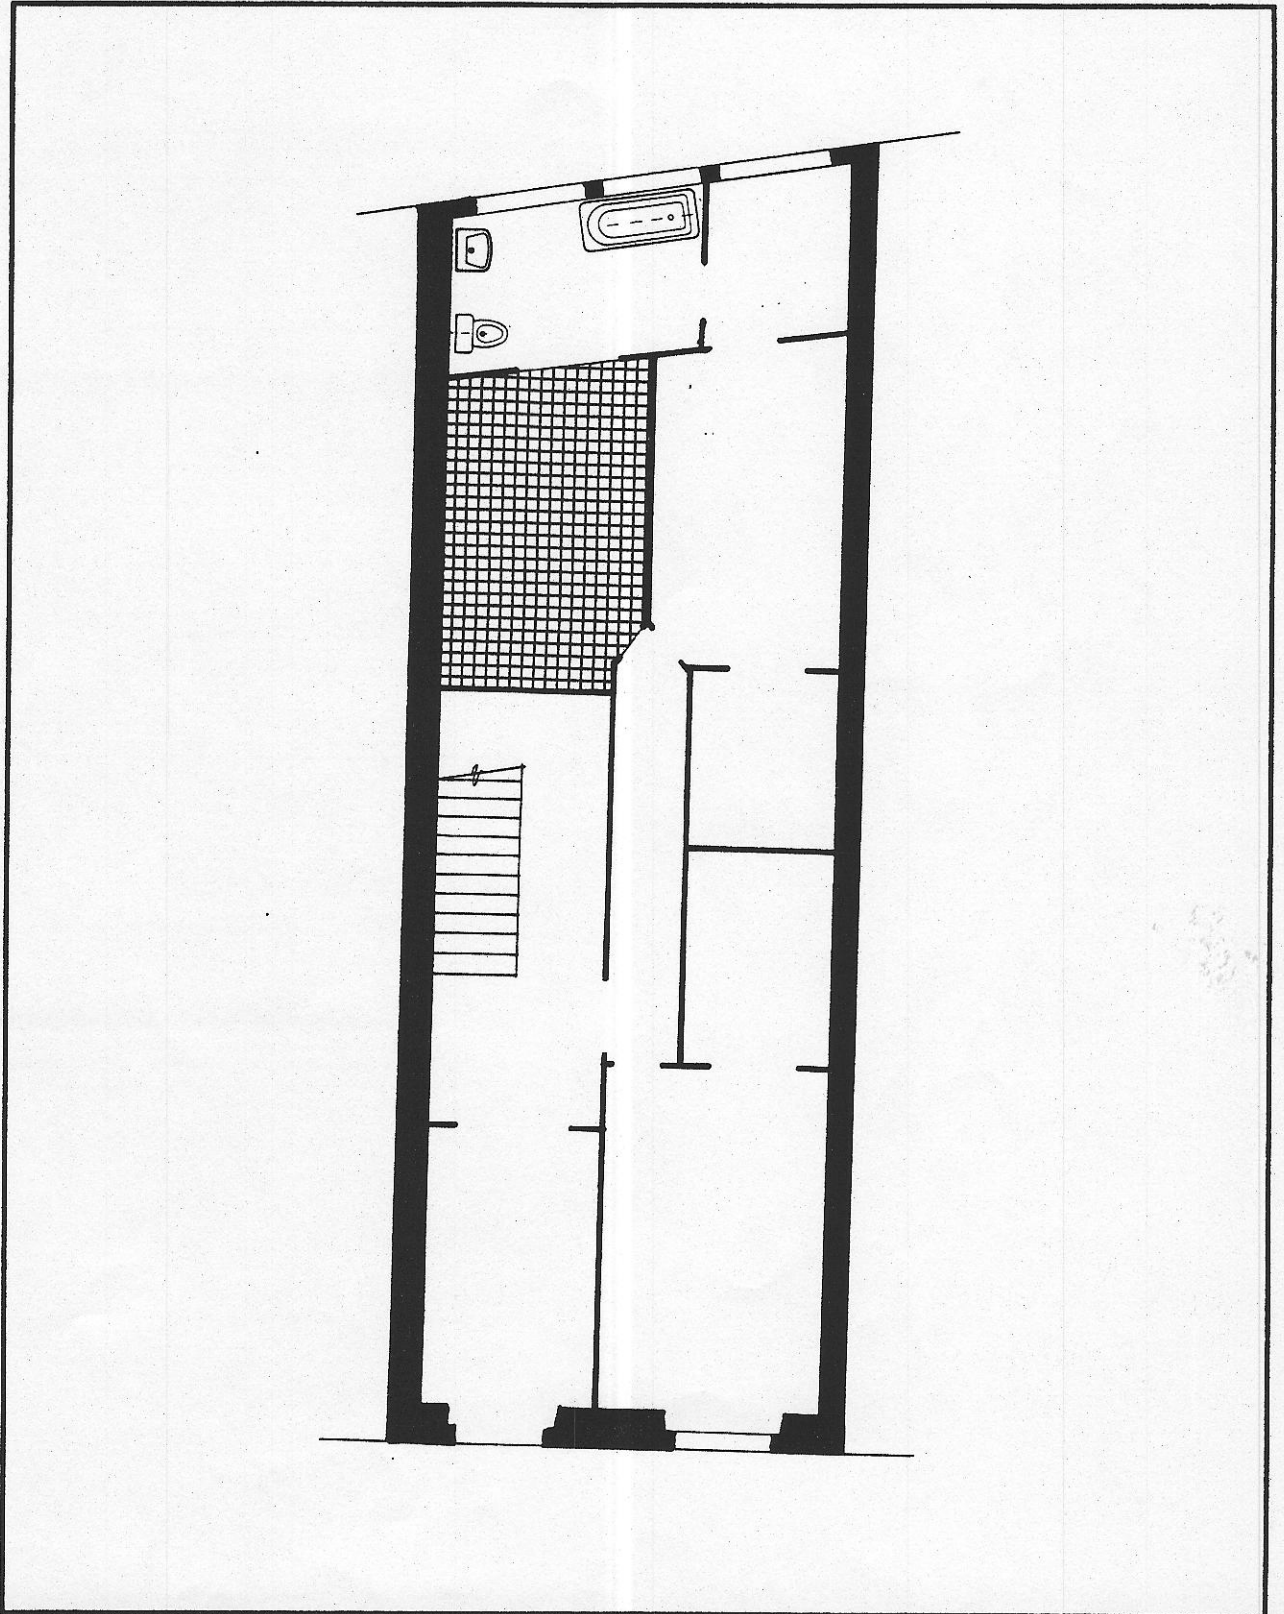
ESTADO ACTUAL: PLANTA BAJA

Las viviendas presentan ciertas deficiencias de habitabilidad, por la tipología del edificio, de planta profunda y sin patios. En la vivienda tipo existen dos piezas totalmente interiores, y otras - tres que se enlazan a piezas con huecos al exterior.

Se recomiendan actuaciones de rehabilitación interior con redistribución para la consecución del Nivel de Adecuación de Habitabilidad.

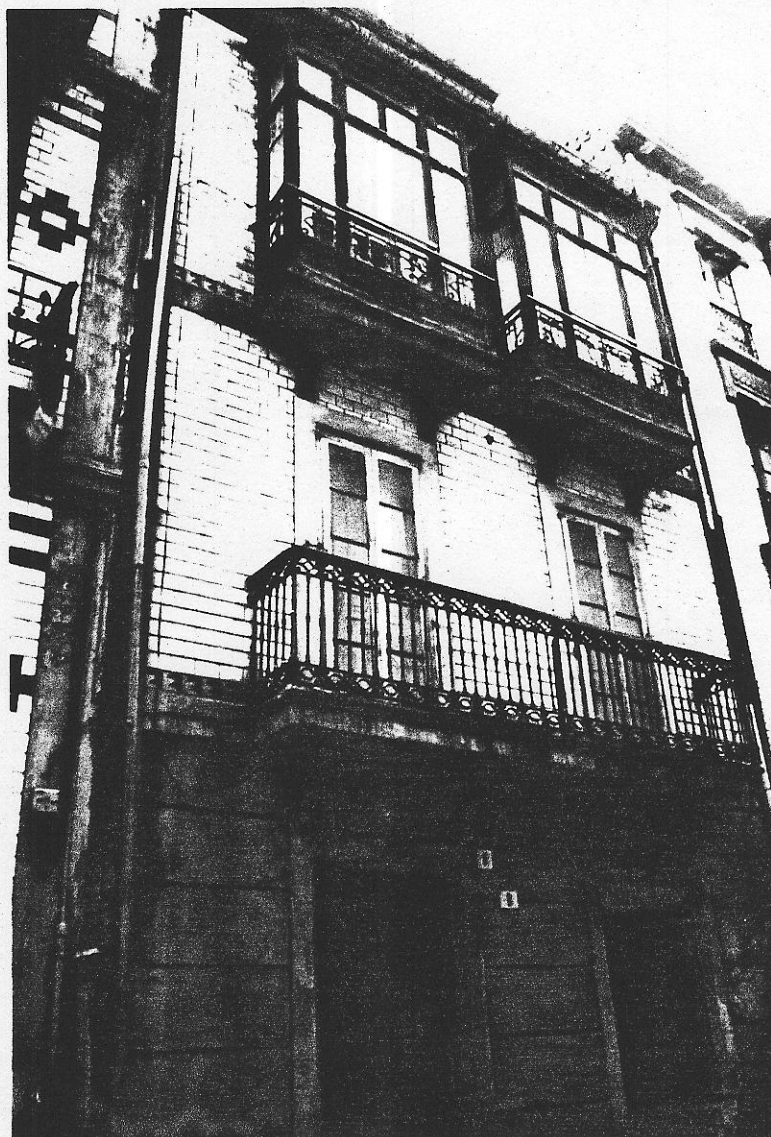
DOCUMENTACION FOTOGRAFICA

Rasgos estilísticos y formales Derivación neoclásica principios siglo. Fachada azulejo blanco con miradores y balcón.

El edificio posee un considerable interés arquitectónico y carece de elementos incongruentes con su composición o con el entorno. Se encuentra en estado de deterioro ligero.
